18.5.2022 Oprava + mapy CCC Professional v Mini Cooper S 200

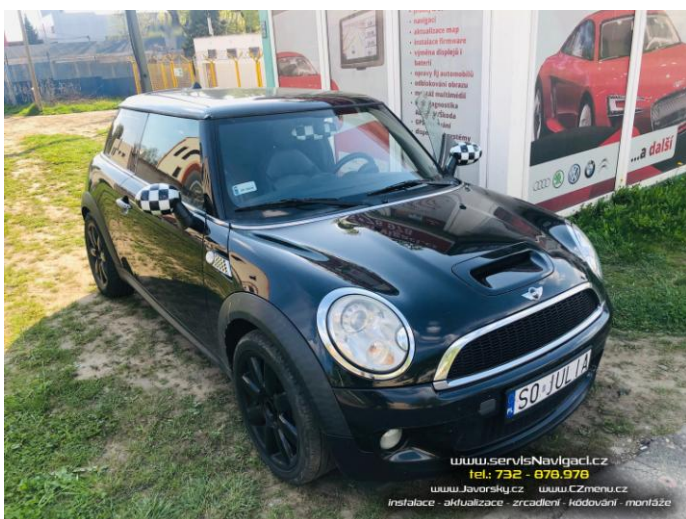
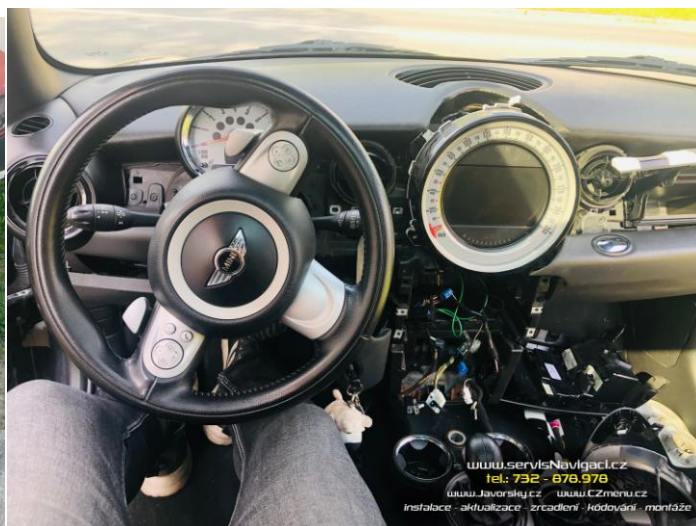
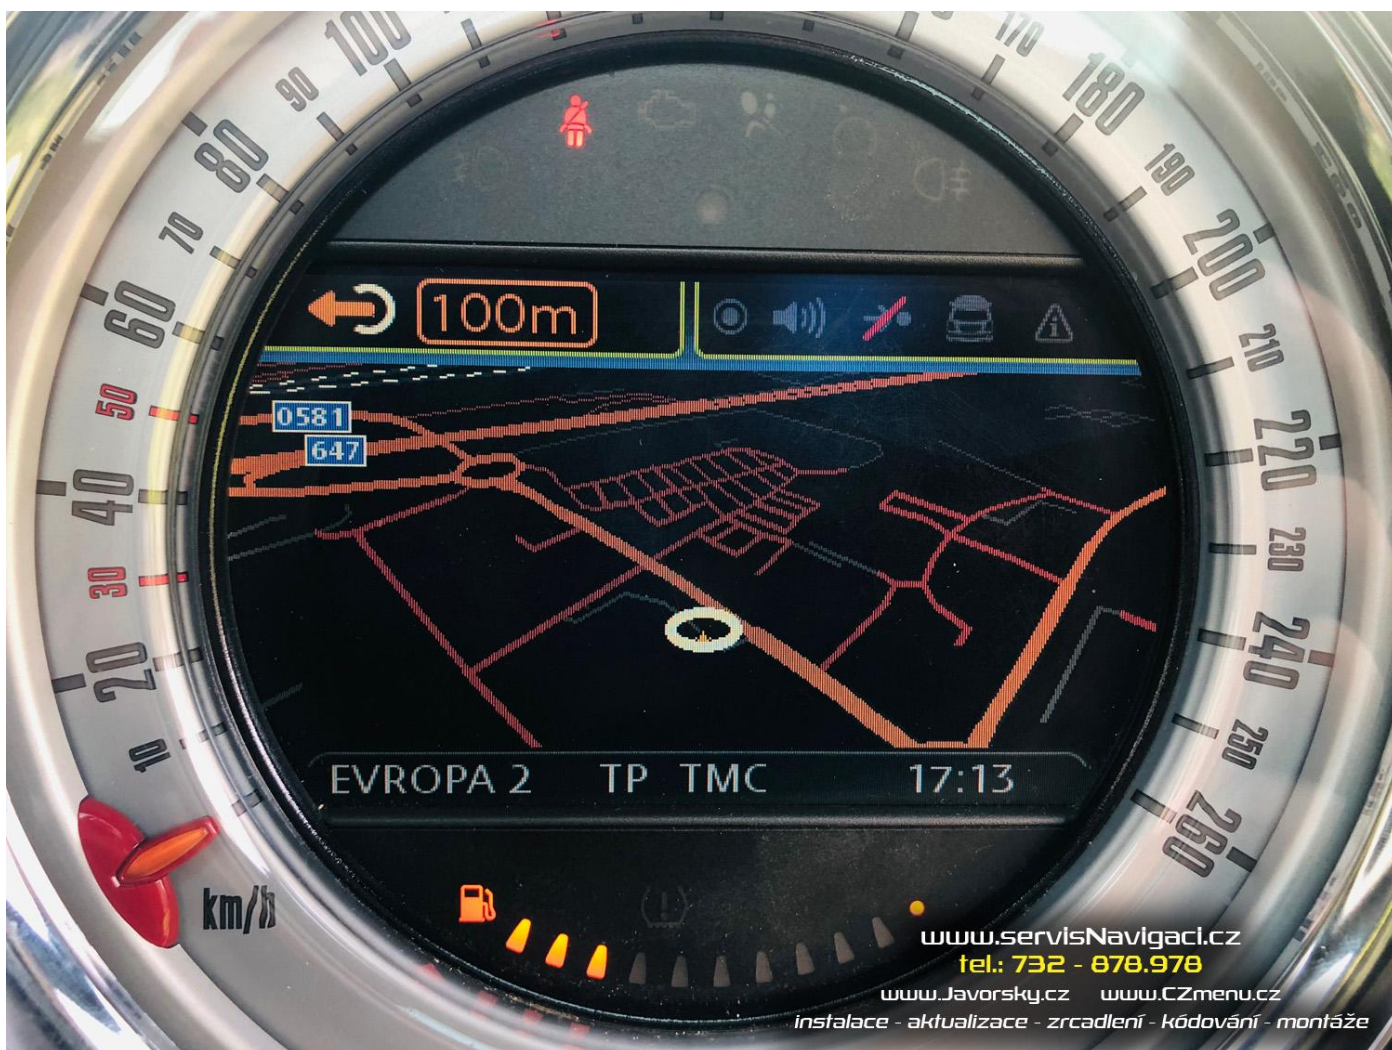
Automobil přivezen z Polska, ukazoval aktuální polohu v navigaci v Bělorusku. Po prohlídce zjištěn vadný GPS modul. Vyměněna vadná elektronika, vše složeno a odzkoušeno. Vloženo DVD s poslední vydanou mapou Evropy 2019, dále se tento typ navigace již nepodporuje. Celkový čas instalace cca 3 hodiny.
