28.5.2014 Oprava RNS510 + čištění a aktualizace map ve VW Multivan 2002

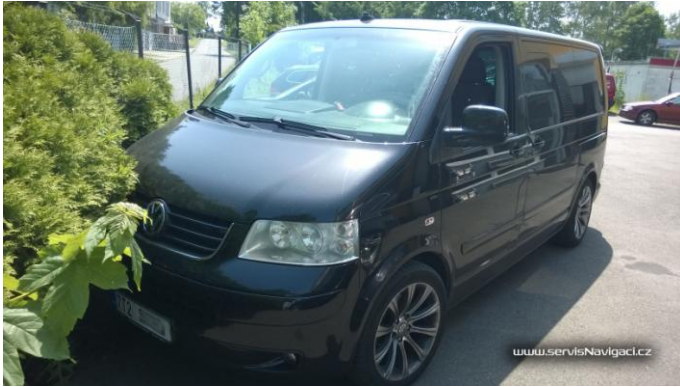
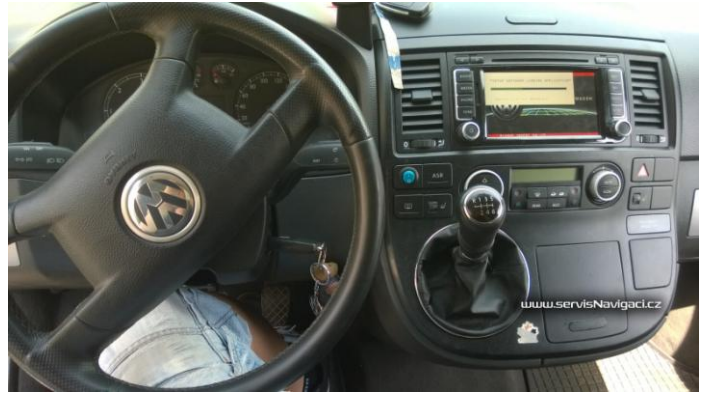
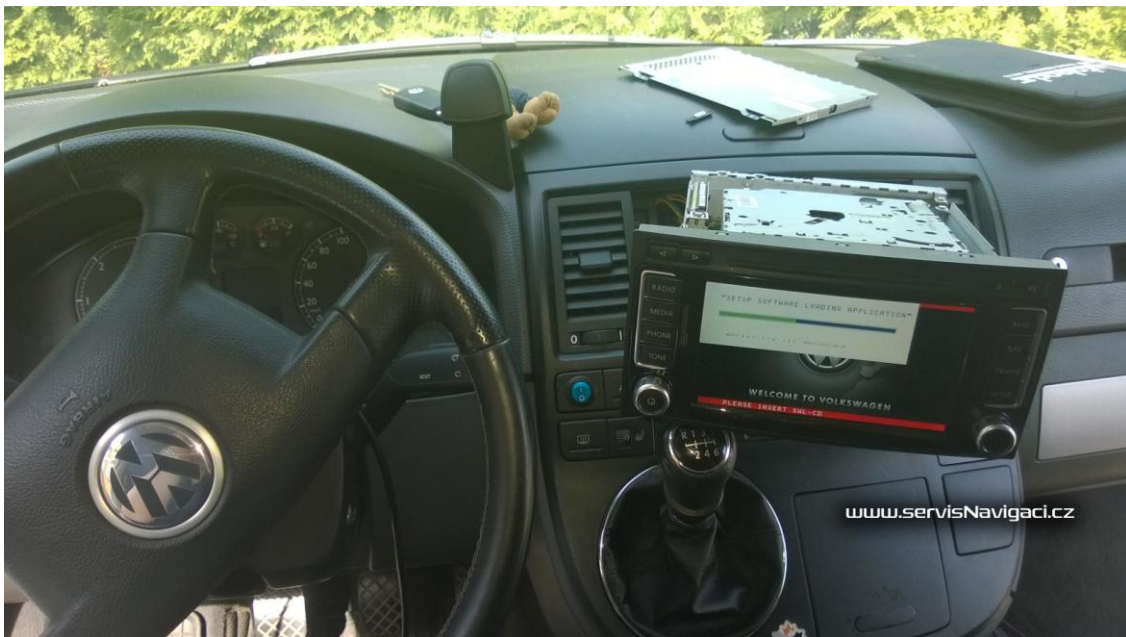
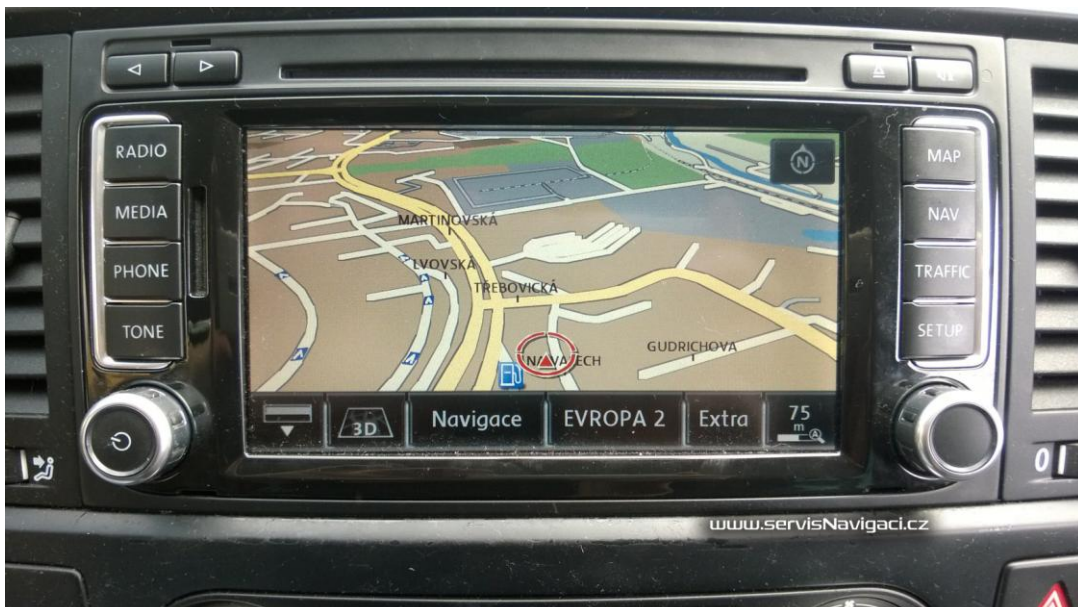
Multimediální jednotka RNS 510 po neodborném pokusu o aktualizaci řídicího programu – neustále se restartovala. Naštěstí pouze softwarová záležitost – instalován poslední správný software. Rovněž vyčištěn laser mechaniky. Poté aktualizovány nejnovější mapy a odblok obrazu. Realizováno s dojezdem k zákazníkovi do Ostravy - Martinova. Celkový čas instalace cca 5 hodin.
