**9.8.2017** Výměna vadné CD mechaniky autorádia Swing ve Škoda Octavia 2013

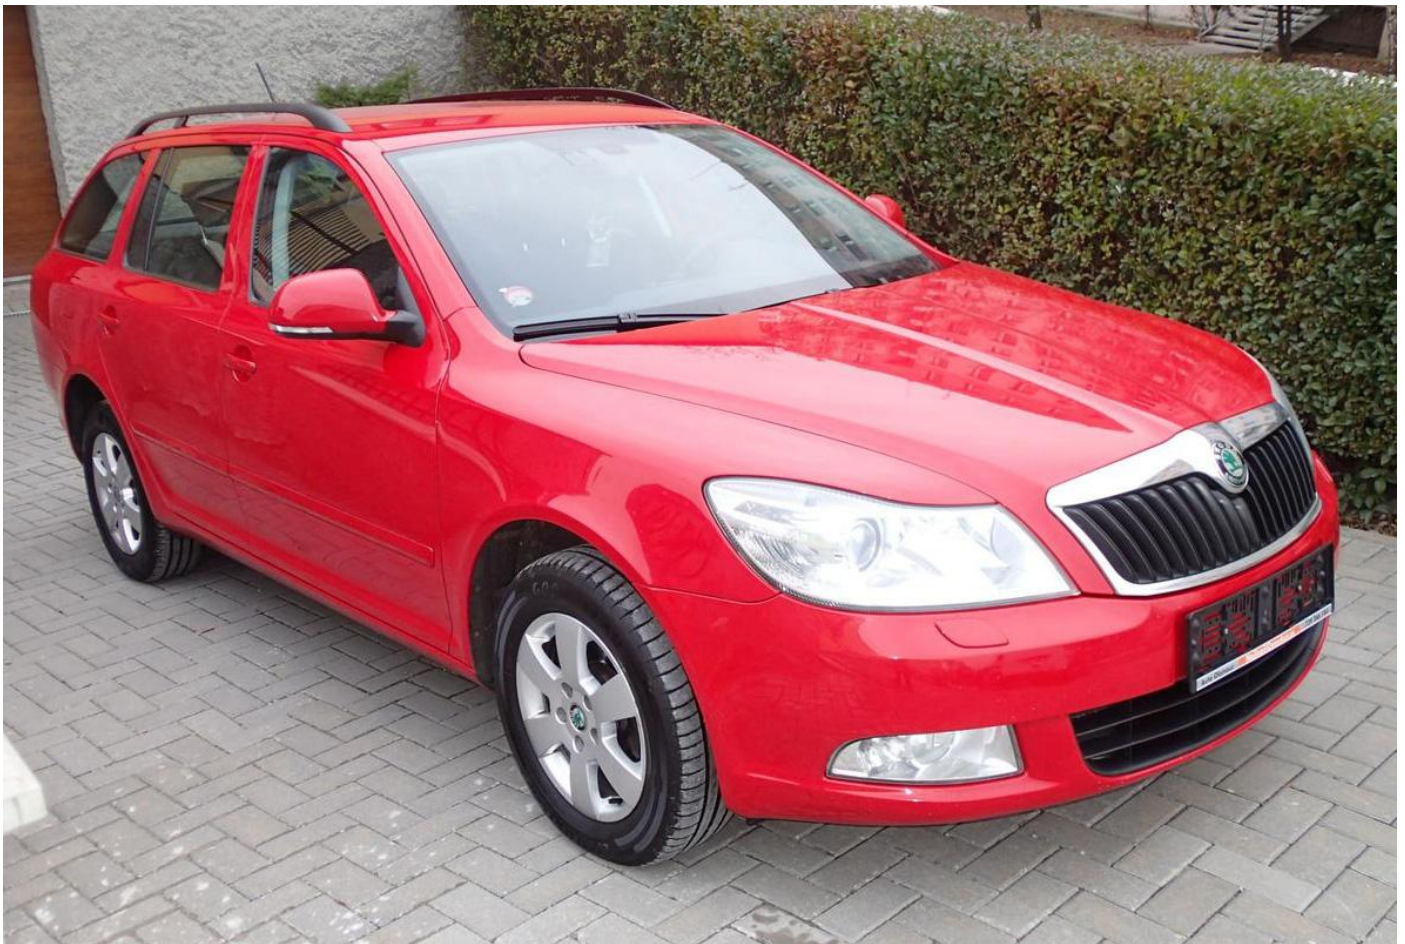
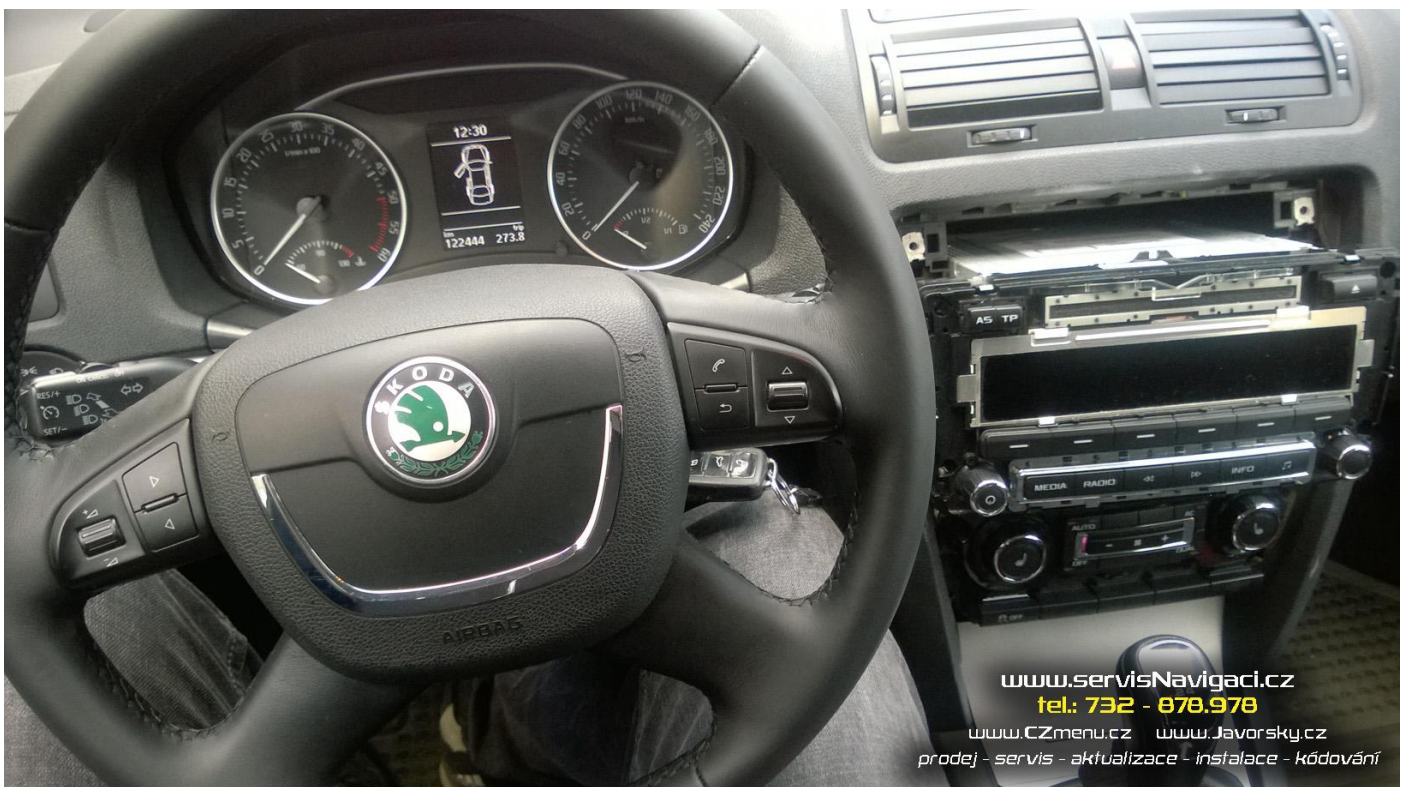
Zákazník přijel s nefunkčním CD přehrávačem v autorádiu Swing. Rádio vytaženo a po rozebrání na stole testováno. Objeven nefunkční motorek CD mechaniky, díky němu neuměla mechanika manipulovat s CD disky. Objednána nová CD mechanika a následně vyměněna. Celkový čas instalace cca hodina + týden čekání na díly.
