28.2.2018 Výměna antény + aktualizace Columbus ve Škoda Octavia RS 2010

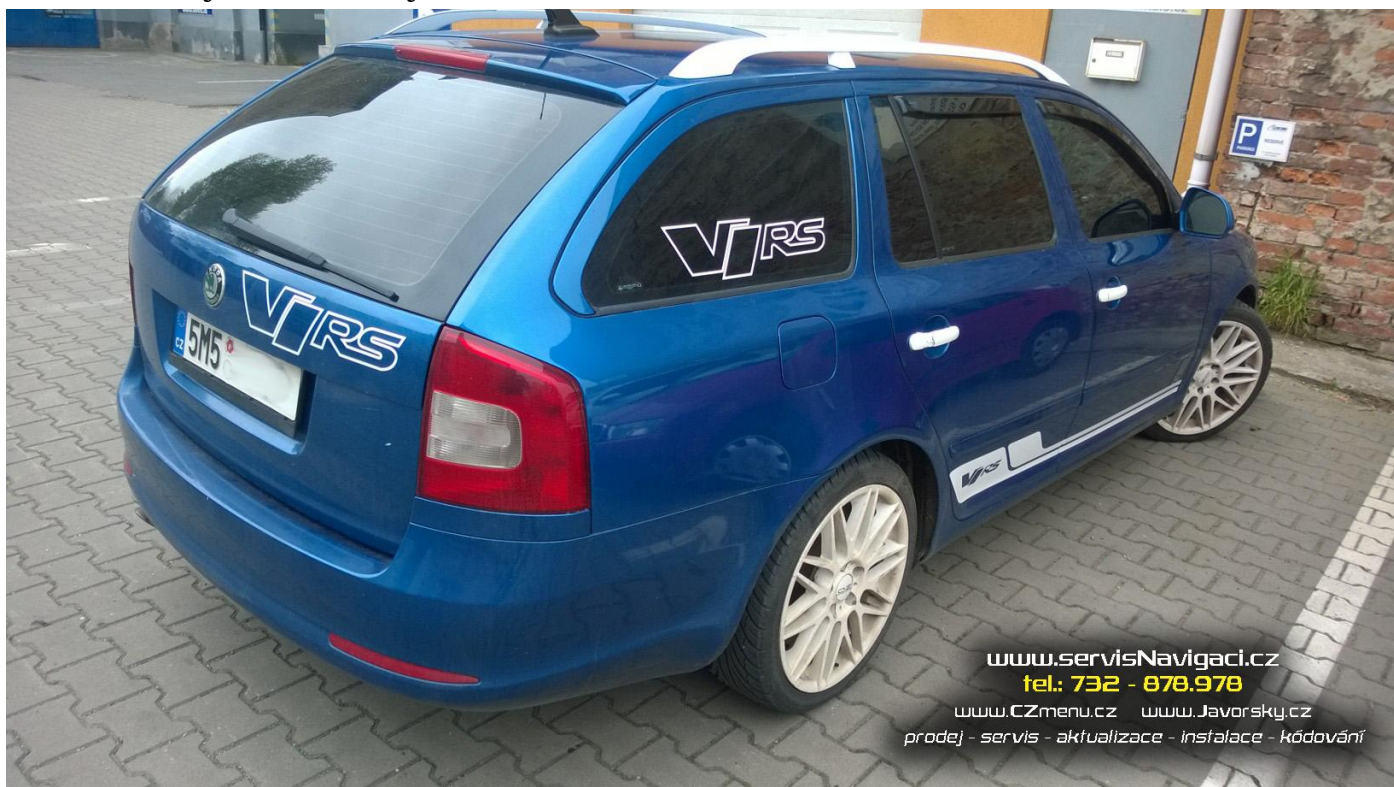
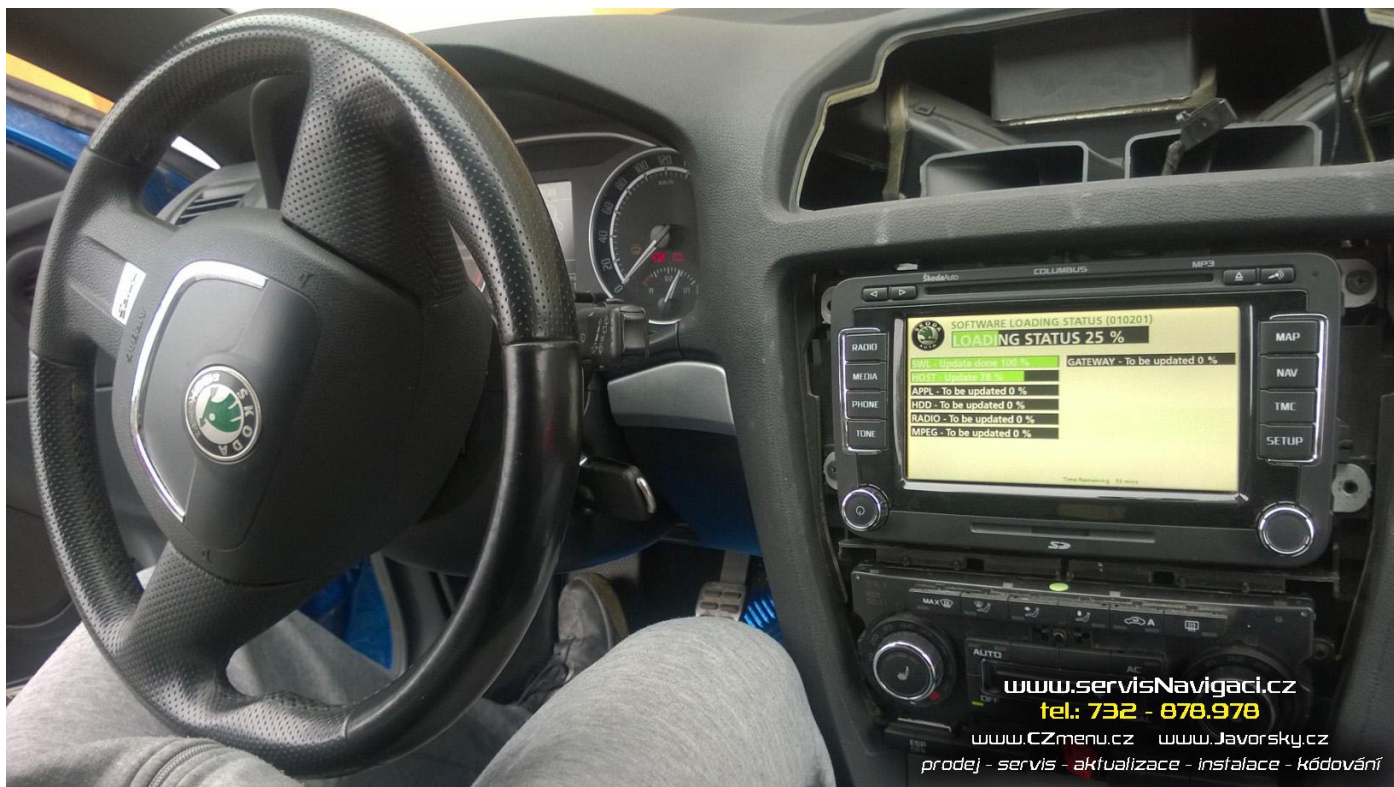
Zákazník přijel s navigací, která ukazovala polohu v Norsku, a malý displej nezobrazoval doplňující informace z rádia ani navigace. Po prohlídce zjištěna vadná GPS anténa. Dále se projevily chyby v nastavení (kódování) vozu. Zabudována nová anténa do palubní desky. Aktualizován firmware Columbus na poslední verzi. Instalována nejnovější mapa Evropy. Nakódovány správné parametry výbavy, díky tomu začal fungovat i malý displej „mezi budíky“. Celkový čas instalace cca 4 hodiny.
