4.1.2019 Oprava Bluetooth + sušení interiéru a aktualizace MMI 2G v Audi A6 2006

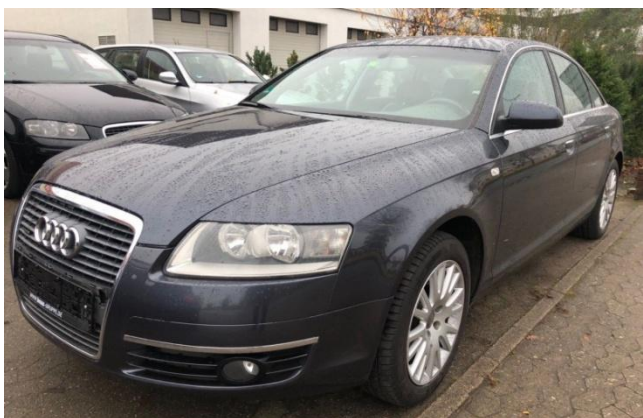
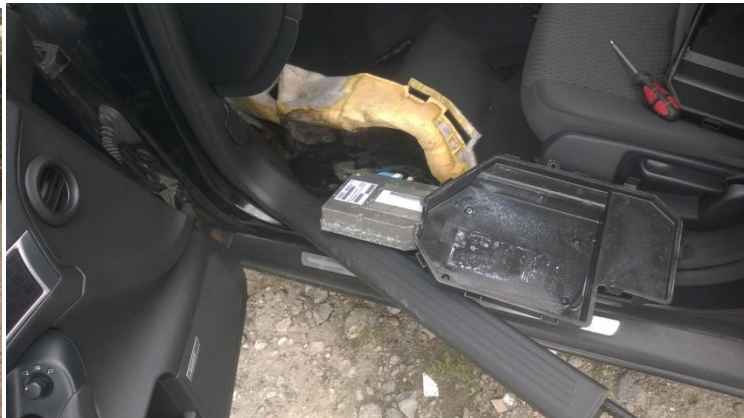
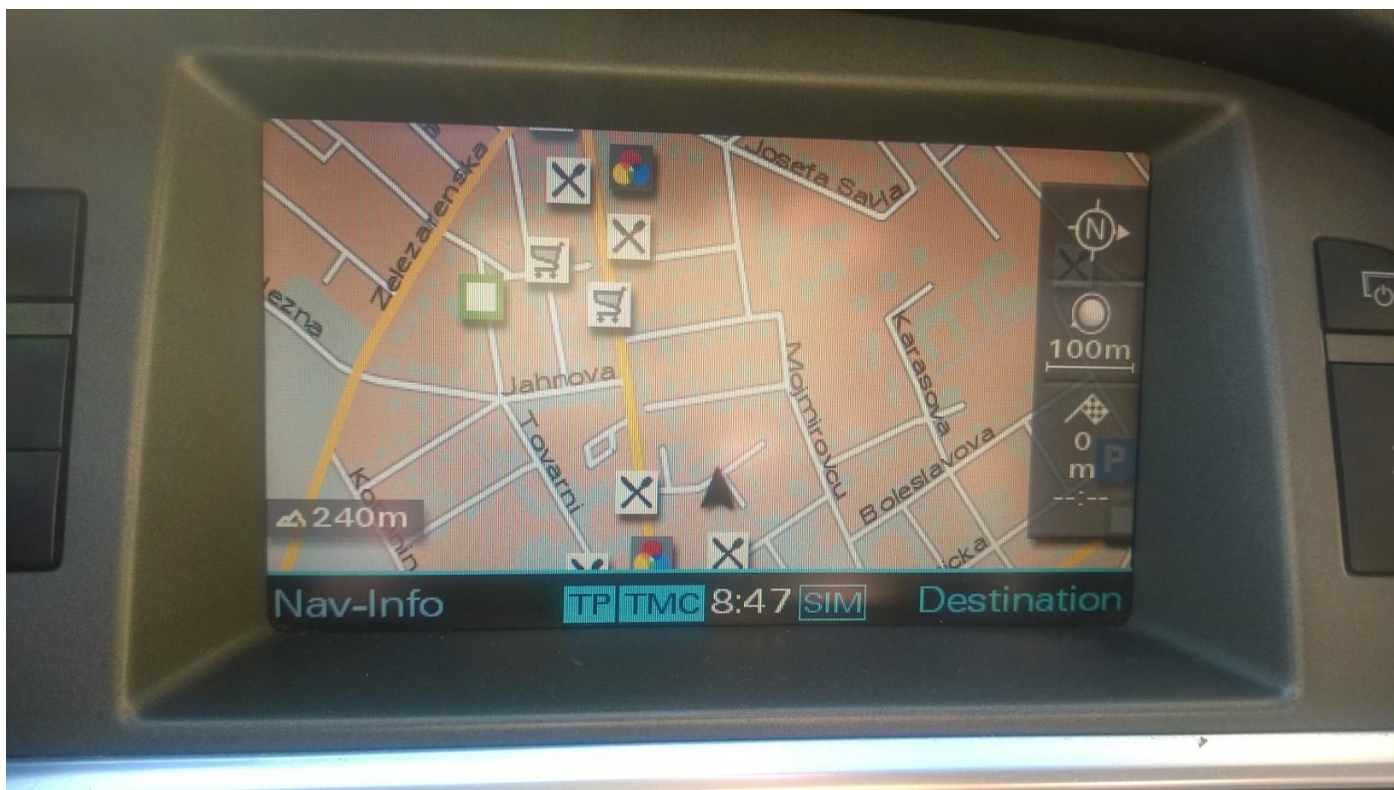
Zákazník přijel s nefunkčním MMI – bez zvuku a s černým displejem. Po prohlídce zjištěna vadná jednotka Bluetooth, a při následné demontáži objeven rybníček v autě ☺, Interiér podlahy kompletně demontován, odstraněno několik litrů vody, a následně 4 dny vysoušeno. Jak se poté zjistilo, zákazník byl před několika měsíci na výměnu čelního okna, a nově nalepené okno špatně těsnilo. Jednotka Bluetooth opravena. Po vysušení interiéru vše složeno a odzkoušeno. Aktualizován firmware MMI na poslední verzi. Instalována čeština včetně českých hlasových pokynů navigace. Vloženo DVD s nejnovější mapou Evropy. Celkový čas instalace cca 5 hodin + cca 4 dny sušení interiéru auta.
