**7.6.2019** Oprava zatopeného systému + aktualizace MMI 2G v Audi A6 2005

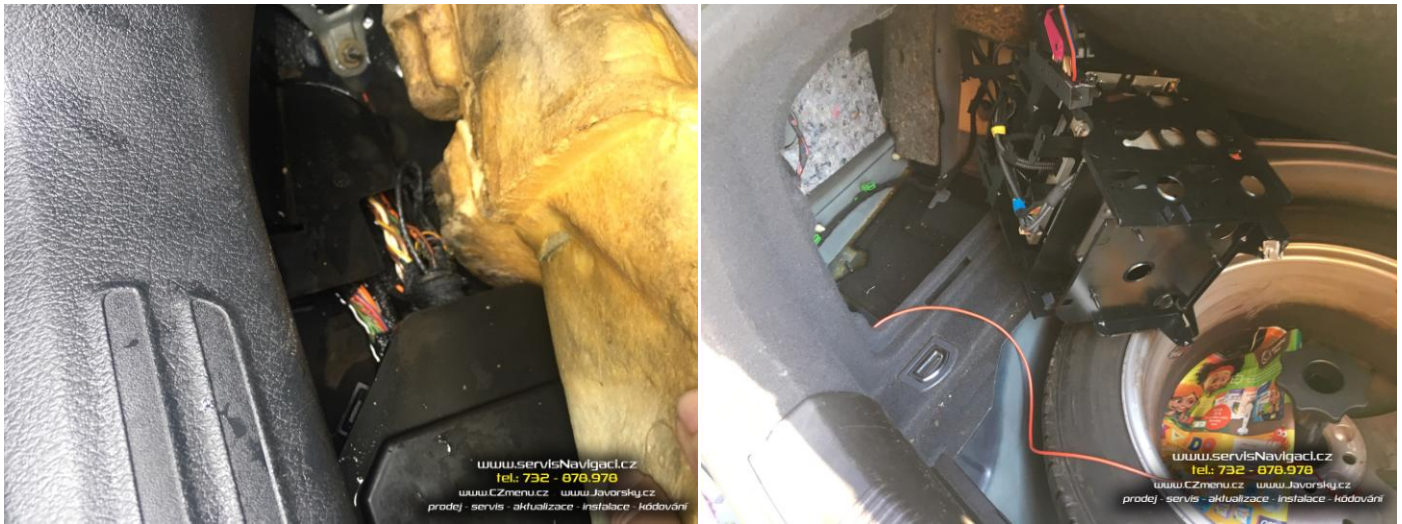
Občas zažíváme neuvěřitelné příběhy :-). Zákaznice, při své první návštěvě, popsala stav vozu tak, že před 4 měsíci vypnul displej a od té doby nic nehraje. Při letmé prohlídce objeveny cca 4 cm vody v podlaze, takže byl „zážrak“ že se nestalo nic horšího. Příčinou tradiční bolest této generace A6 – odtokové hadičky v blatnících se ucply, a dešťová voda tekla do auta. Během několika dnů jsme nejdříve odstrojovali a vysušovali podlahu. Až bylo vše suché, pak se začalo pátrat co se stalo. Zjištěna vytopená jednotka Bluetooth, a uhnílé kabely k zesilovači. Vše opraveno, složeno, otestováno a funkční. Aktualizován firmware MMI na poslední verzi. Vloženo DVD s nejnovější mapou Evropy. Celkový čas instalace cca 12 hodin + týden sušení :-)
