20.6.2019 Oprava RNS 510 ve Volkswagen Passat 2014

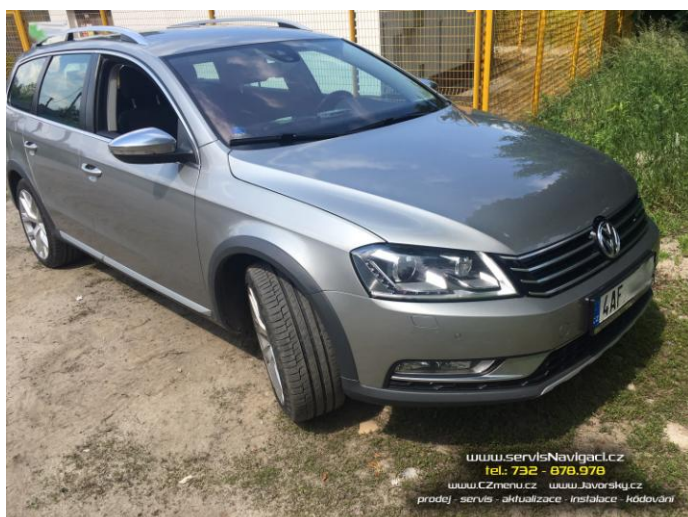
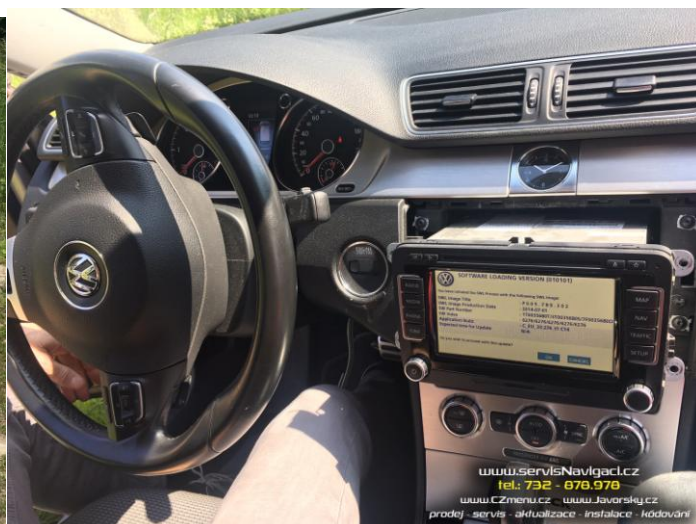
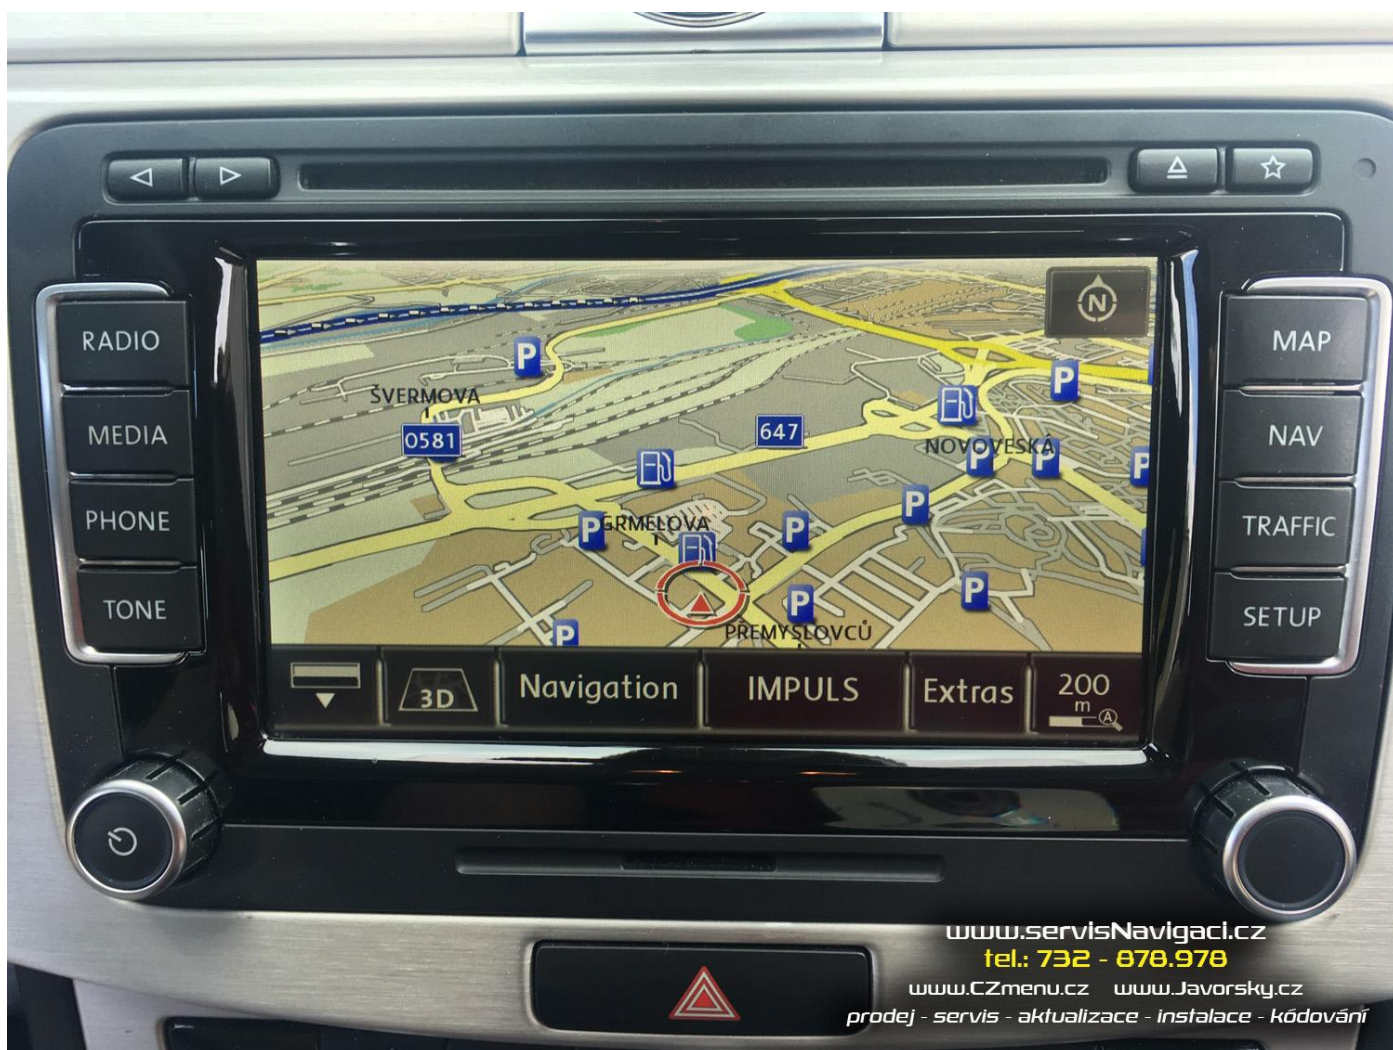
Zákazník přijel s víceméně nefunkčním systémem RNS ve voze, po zapnutí klíčku se jednotka rádia neustále restartovala pořád dokola. Závadu způsobil vadný akumulátor, který už si mezitím zákazník vyměnil za nový. Po prohlídce zjištěna vadná základní deska. Tato objednána a posléze vyměněna. Odblokován obraz médií. Instalována nejnovější mapa Evropy. Celkový čas instalace cca 3 hodiny + cca 10 dnů čekání na díly.
