9.6.2020 Oprava Clarion NX 702E v Subaru Forrester 2012

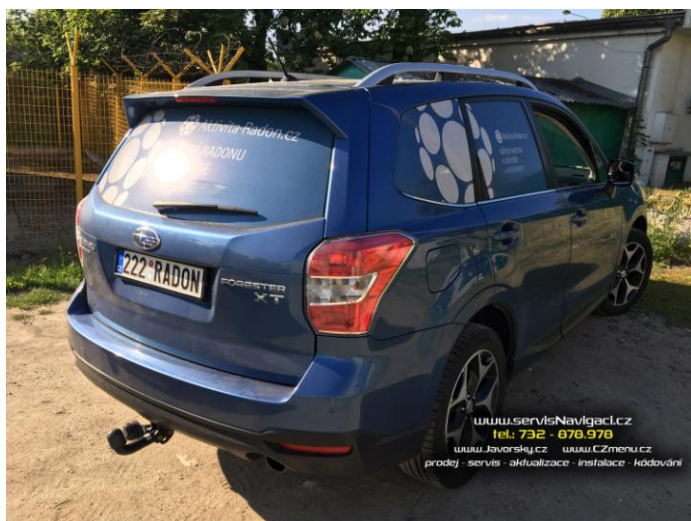
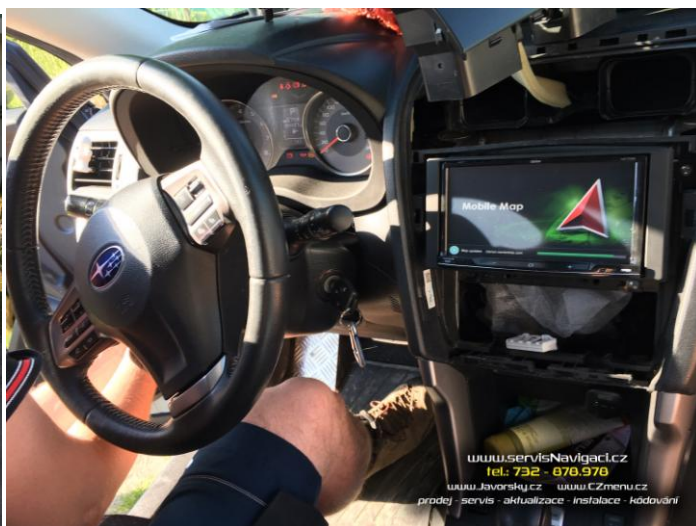
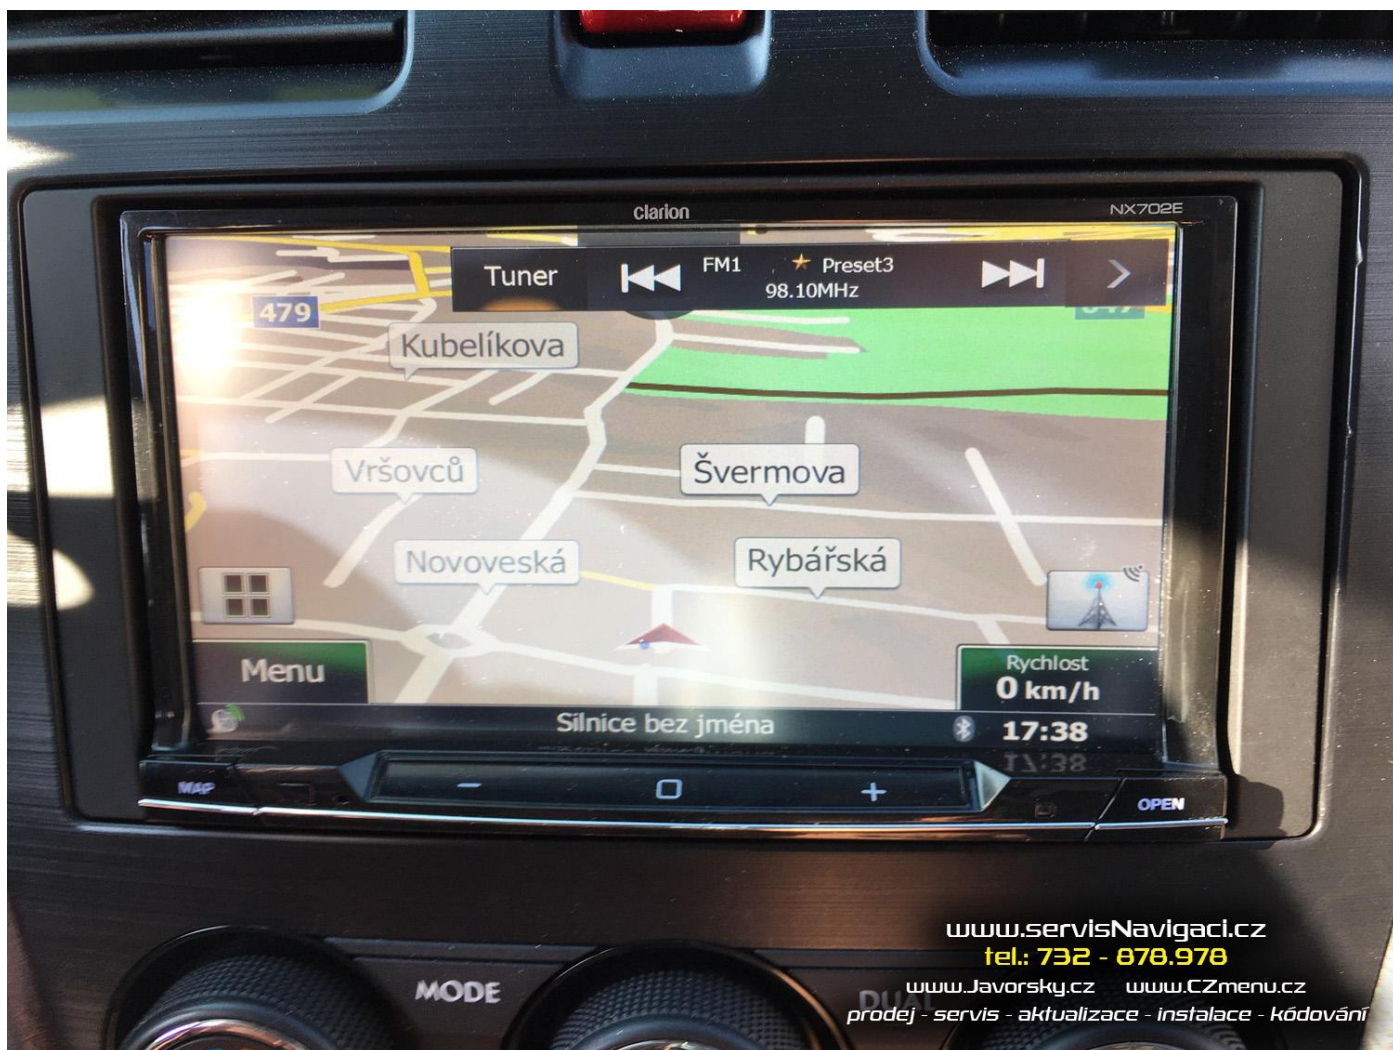
Nechat si vyčistit interiér je fajn, ovšem pouze v případě že vše klapne, což se tady nestalo. Zákazníkovi po proběhnutém čišťení interiéru přestalo fungovat rádio, a tak přijel. Po prohlídce zjištěno zatečení čističích prostředků přes display dovnitř rádia. Chemikálie vyleptaly na displeji nevratné fleky, takže byla potřeba výměny části elektroniky i displeje. Vše vyměněno, odzkoušeno a znovu namontováno. Čističí firma férově přislíbila zákazníkovi, že opravu uhradí. Celkový čas instalace cca 2 hodiny + cca 10 dnů čekání na díly.
