24.12.2020 Oprava Bluetooth MIB Amundsen ve Škoda Yeti 2015

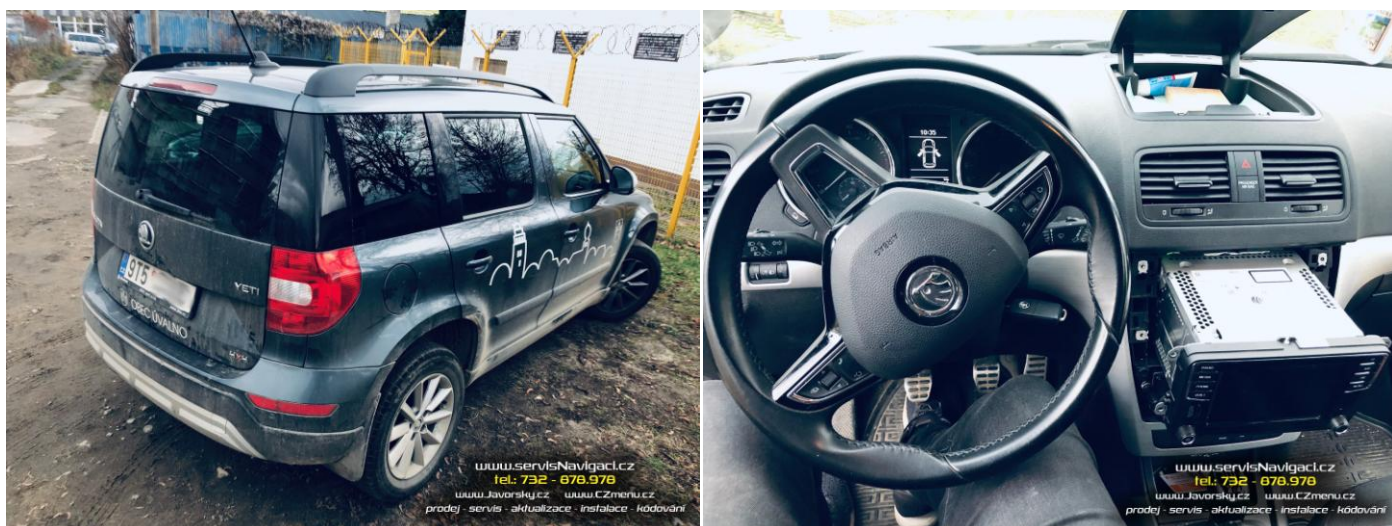
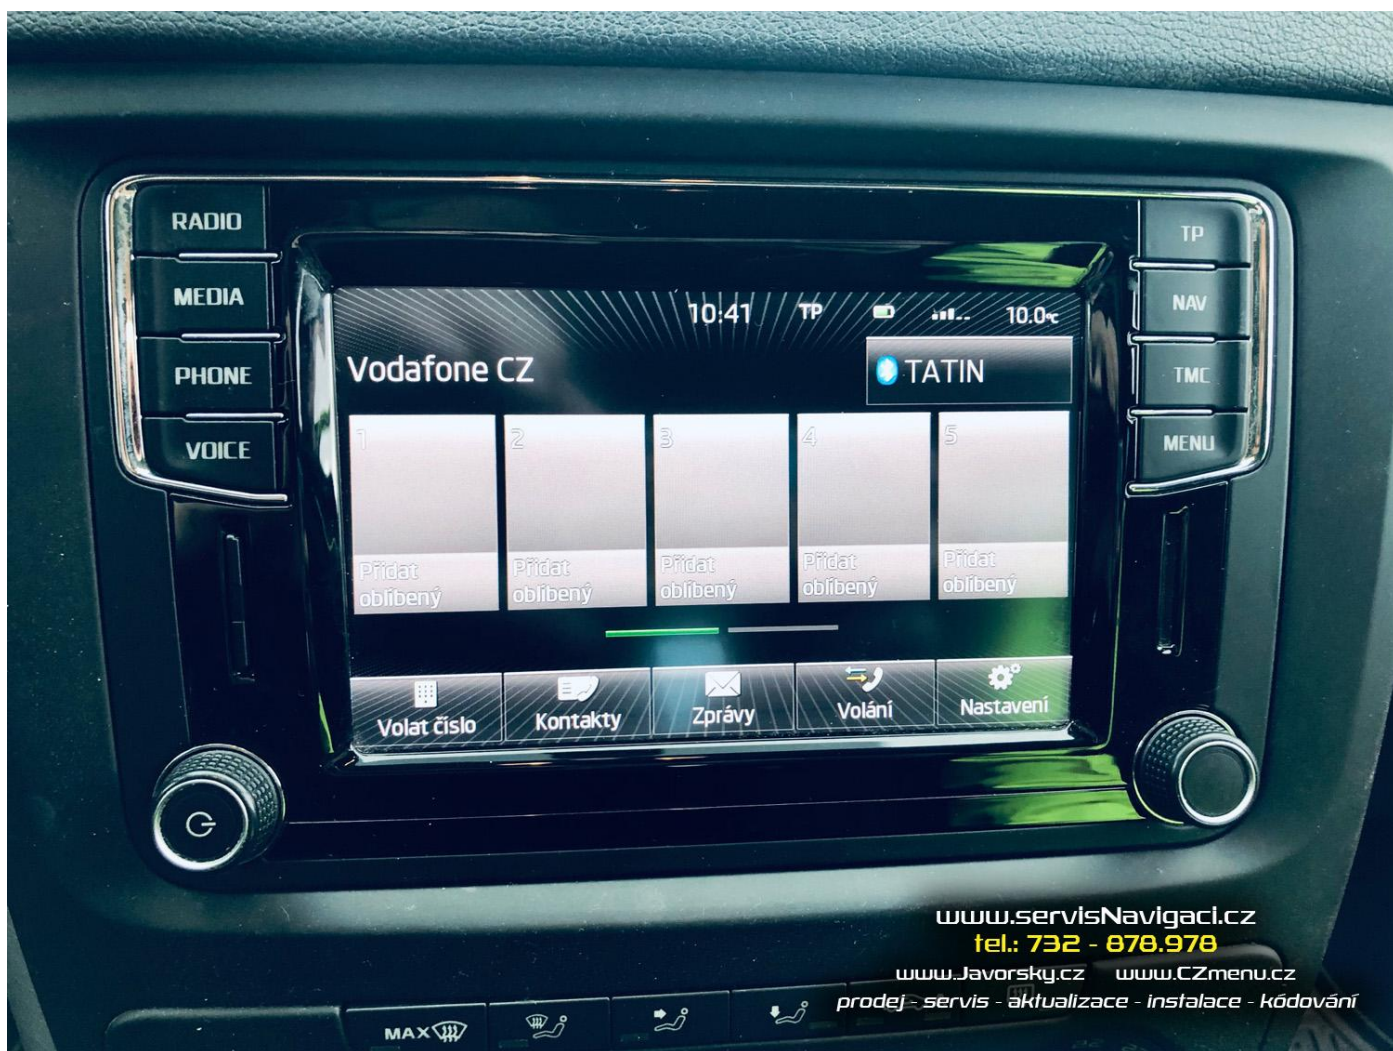
Pracovní vůz přijel s nefunkčním Bluetooth handsfree, nabídka telefonu zmizela z možností rádia. Po prohlídce zjištěn vadný modul Bluetooth. Tento objednan a vyměněn. Aktualizovány nejnovější mapy Evropy. Celkový čas instalace cca hodina + cca 10 dnů čekání na díly.
