### 3.3.2022 Výměna rádia za multimédia v Peugeot Boxer 2018

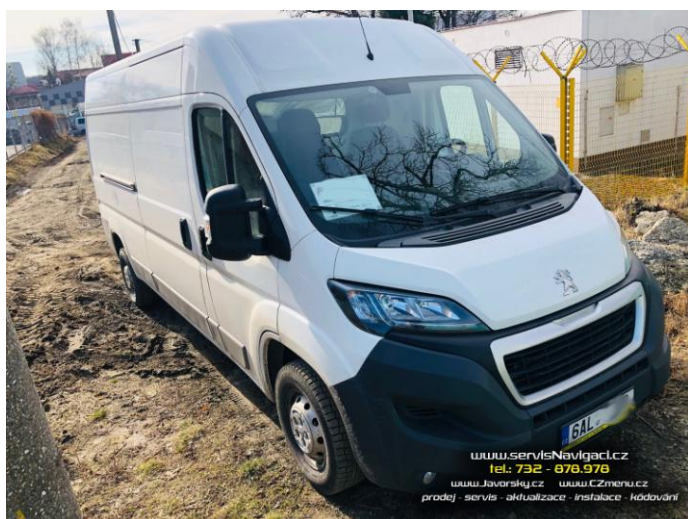
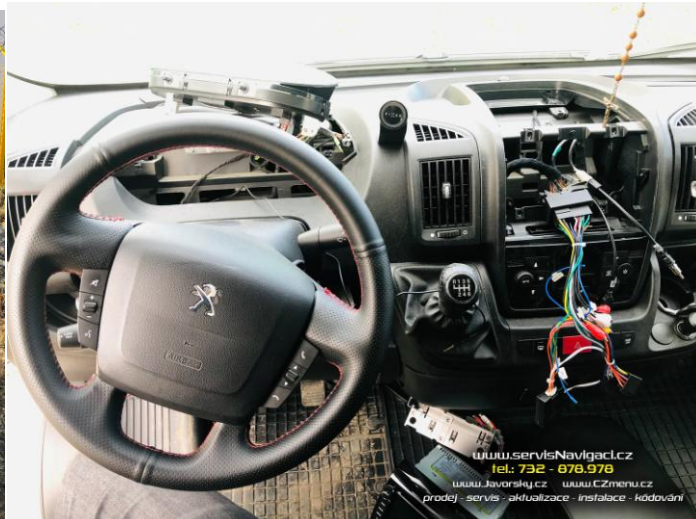
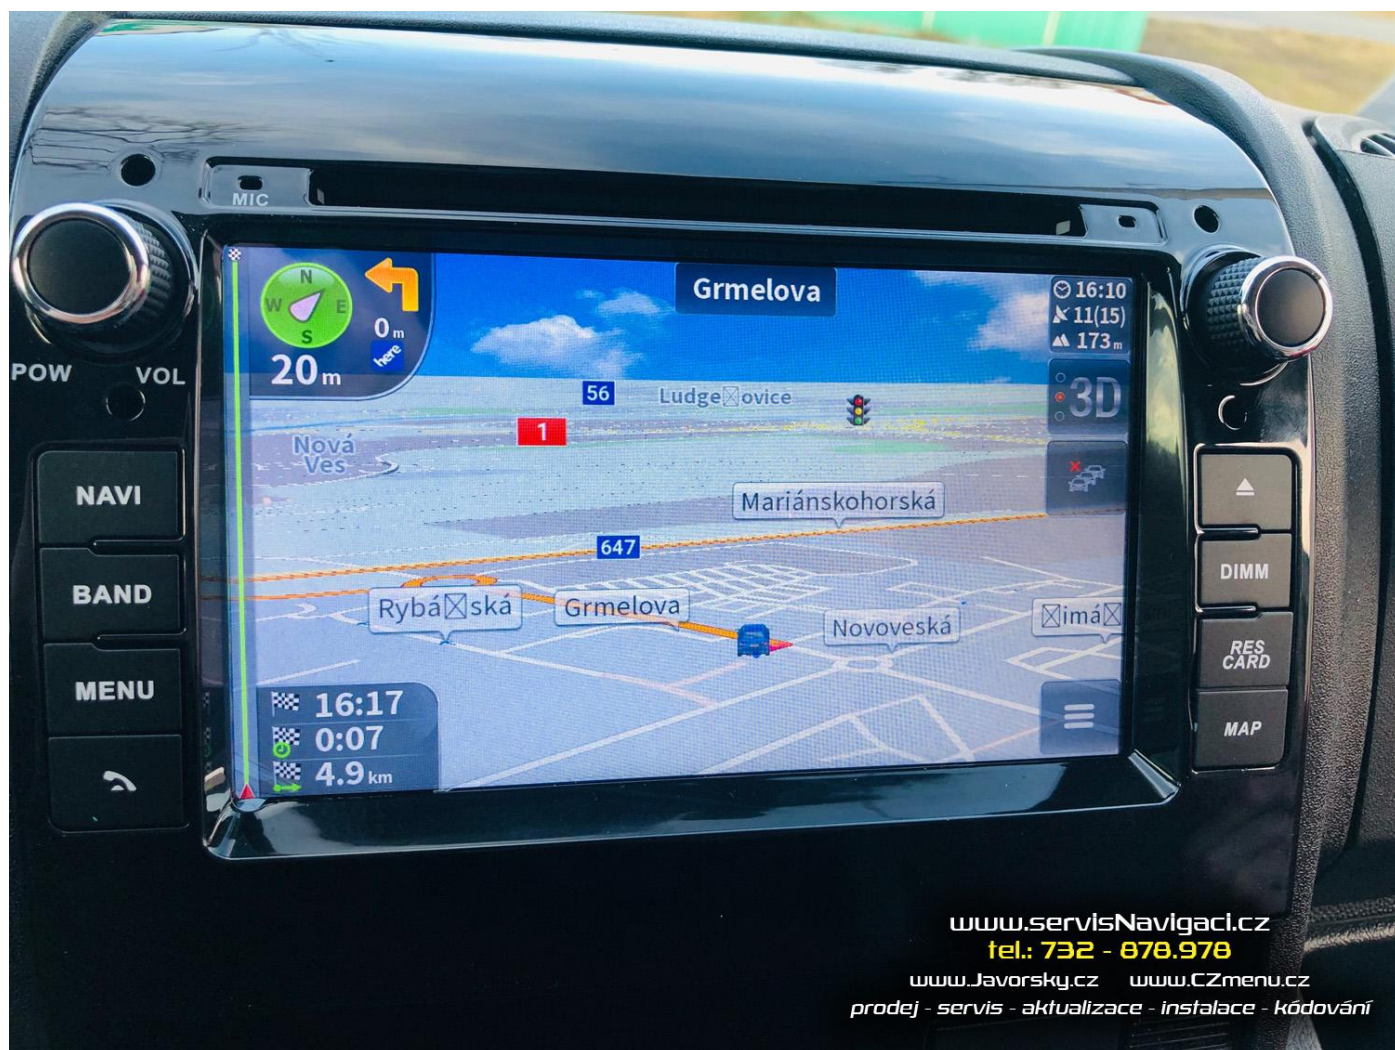
Řidič kurýrní služby si do svého vozu pořídil multimediální jednotku s navigací, a přijel na výměnu. Stávající rádio demontováno, doplněna GPS anténa a externí mikrofon. Bohužel nové rádio nebylo úplně přesně tvarováno pro tento typ přístrojové desky, a tedy byly nutné mechanické úpravy krycího plastu rádia. Nakonec se podařilo rádio zabudovat v přijatelném stavu. Spárováno s mobilem zákazníka pro Bluetooth Handsfree. Nastaveno zrcadlení mobilu s mobilem zákazníka pomocí funkce AndroidAuto. Celkový čas instalace cca 3 hodiny.
