6.2.2023 Oprava + čeština + mapy CCC Professional v BMW 320 2004

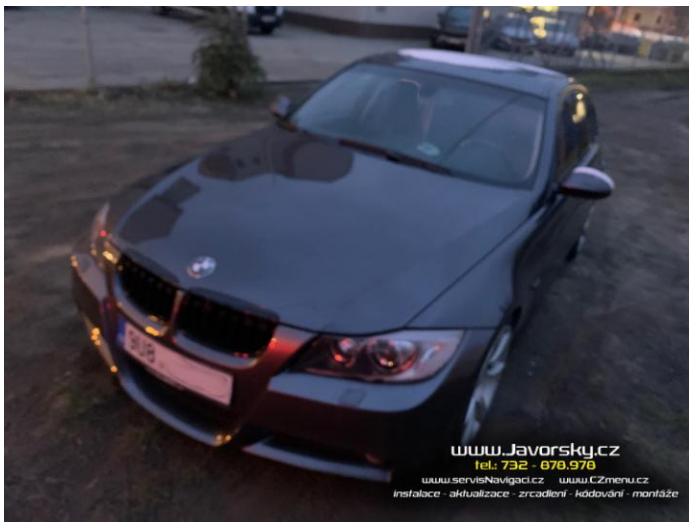
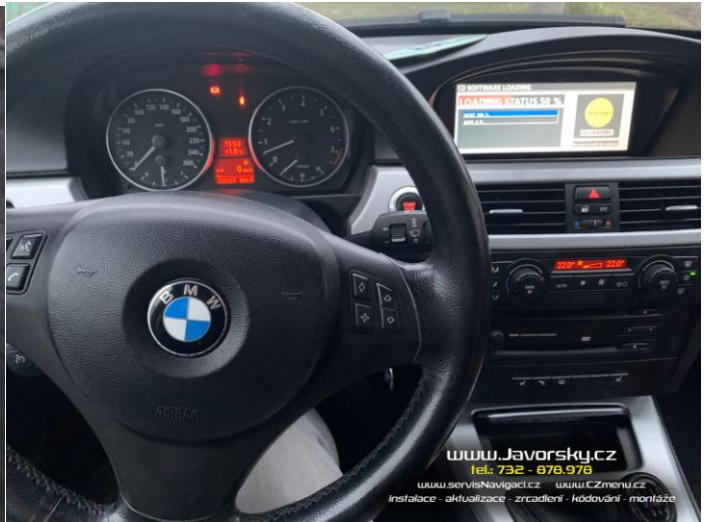
Zákazník přijel s nefunkčním systémem rádia a navigace, po vložení klíčku se pouze stále dokola zobrazovalo logo BMW, ani obraz ani zvuk = typická a častá závada této generace BMW. Objednány a poté vyměněny vadné komponenty. Aktualizován firmware systému CCC na poslední verzi. Instalována čeština včetně českých hlasových pokynů navigace. Vloženo DVD s poslední vydanou mapou Evropy z roku 2019, dále se tento typ navigace nepodporuje. Celkový čas instalace cca 3 hodiny + 10 dnů čekání na díly.
