28.4.2023 Výměna rádia Composition + montáž kamery ve VW Passat 2017

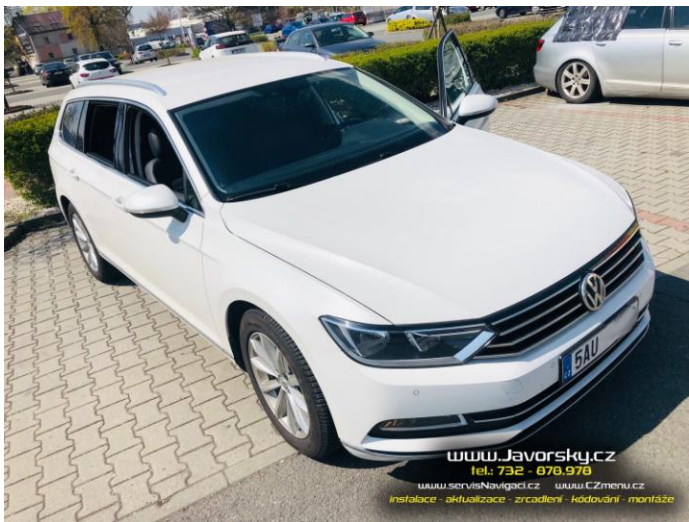
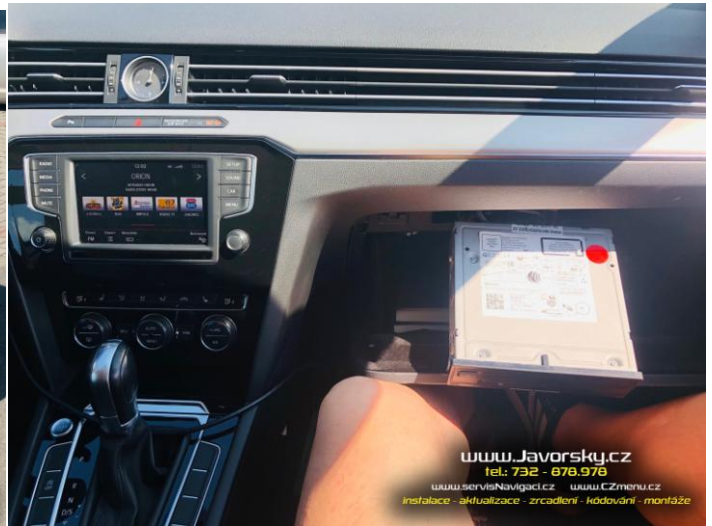
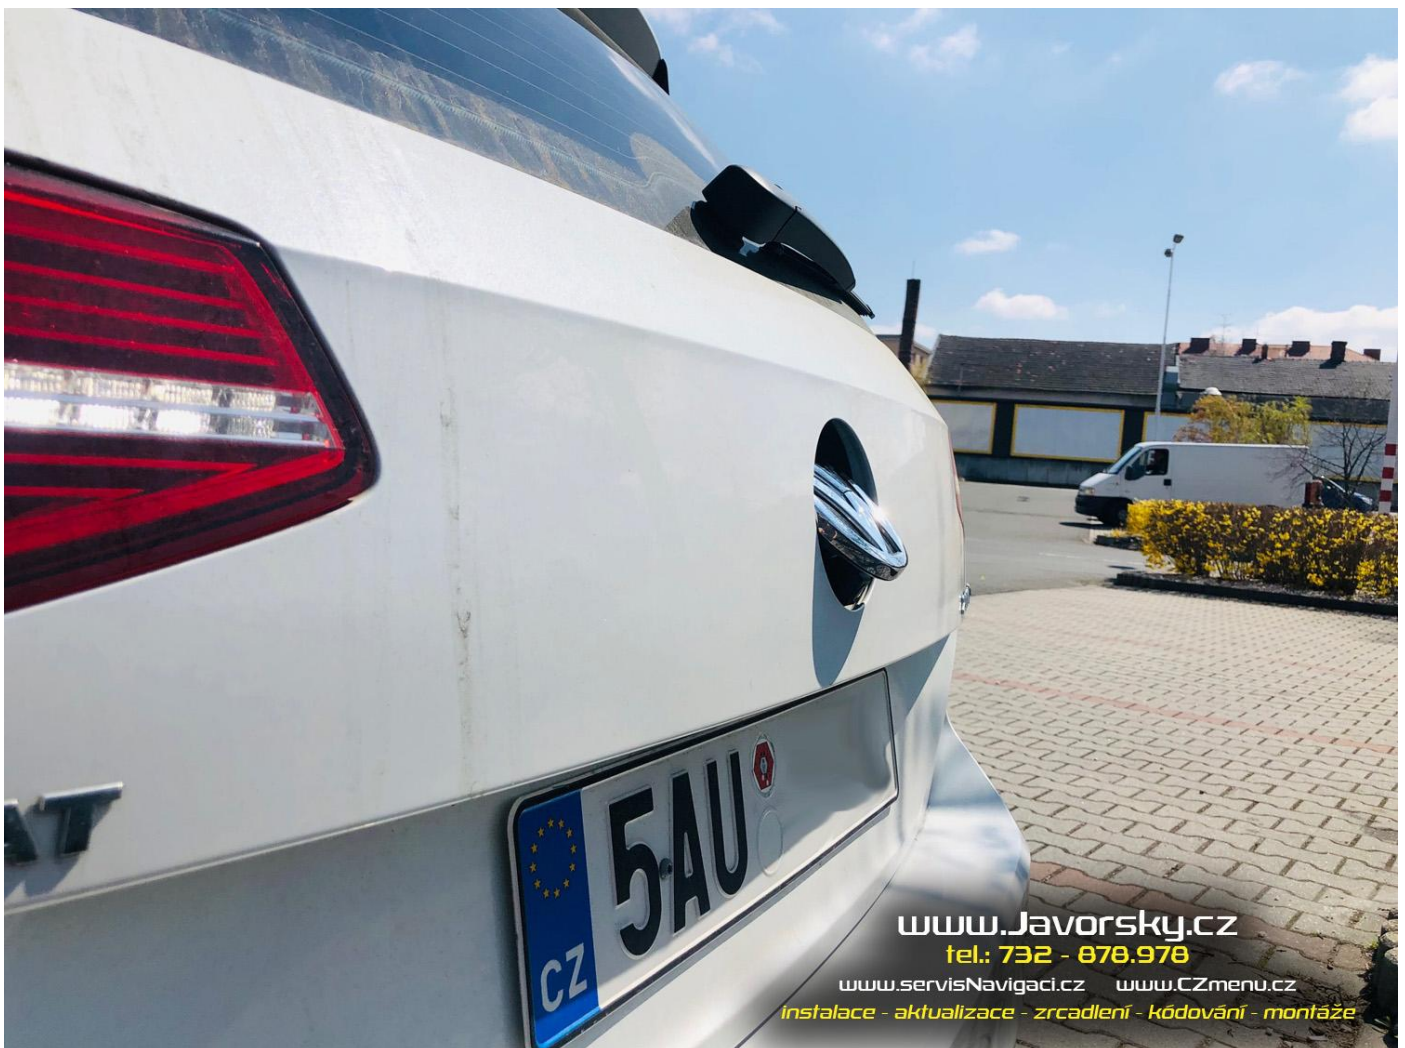
Majitel vozu se přijel nejdříve zeptat na možnost doděláná couvací kamery. Po prohlídce jsme zjistili, že jeho verze rádia nemá podporu na couvací kameru, a tedy bude potřeba i výměna rádia na vyšší verzi, Objednány potřebné díly a kamera. Stávající rádio demontováno, vyměněn ovladač pátých dveří za variantu s integrovanou kamerou a protažena potřebná kabeláž pro kameru. Diagnostikou nakodována nová výbava vozu a adaptována i nová jednotka rádia. Vše odzkoušeno. Aktualizován firmware Composition na poslední verzi. Celkový čas instalace cca 7 hodin.
