3.5.2023 Oprava navigace + montáž kamery TrueCam v Suzuki Vitara 2016

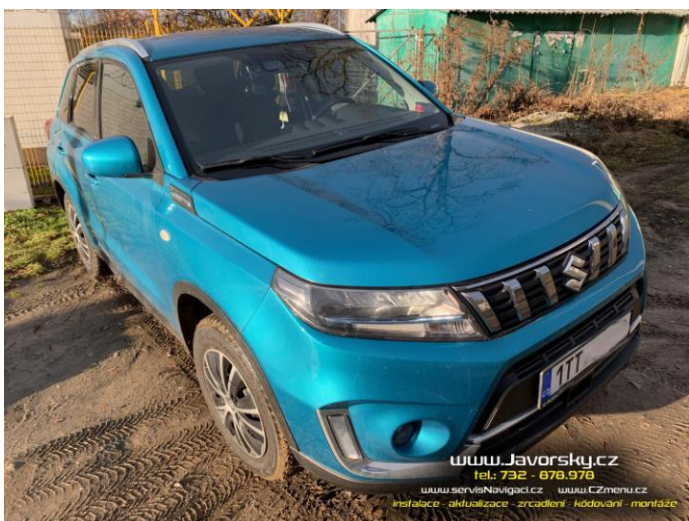
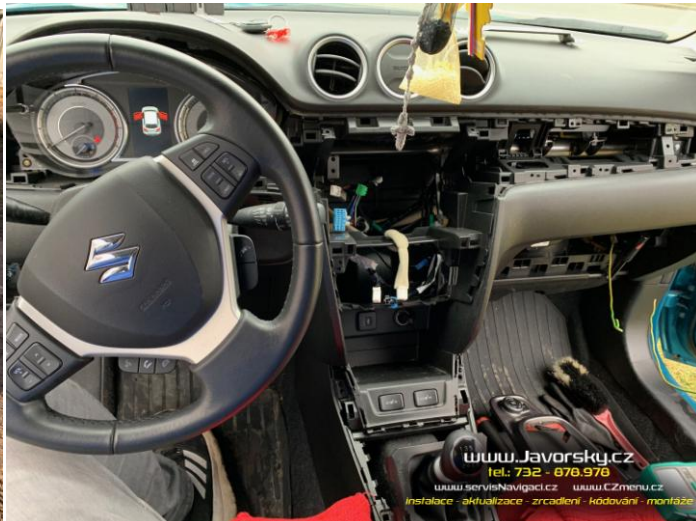
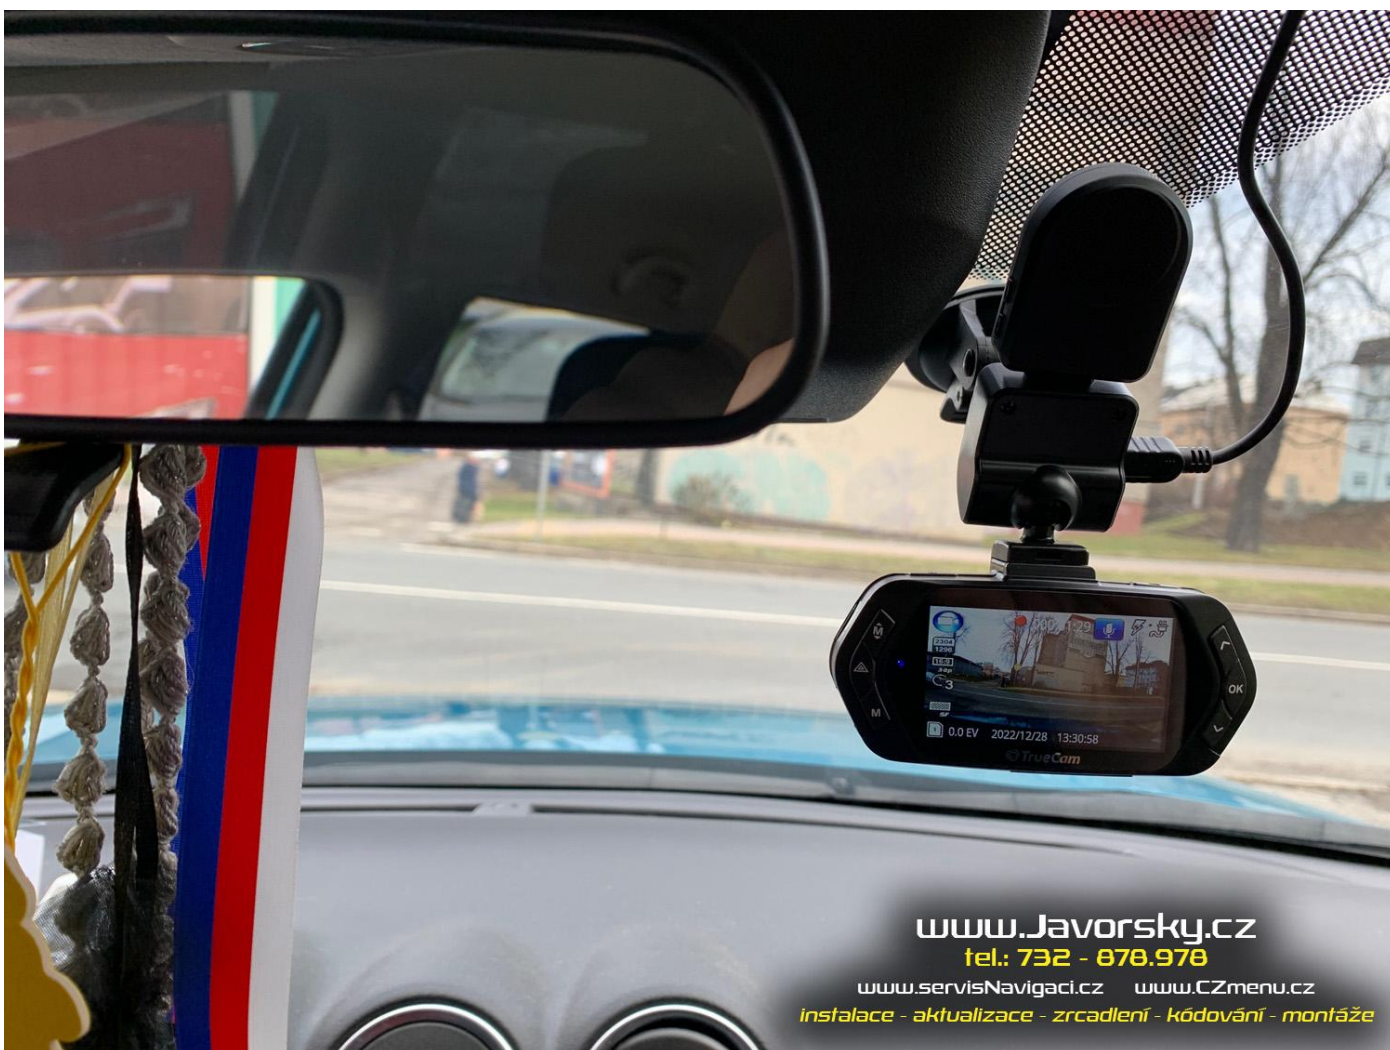
Zákazník byl nejdříve na konzultaci – nebyla funkční navigace ve voze. Poté přijel, navíc si mezitím koupil i nahrávací kameru TrueCam A7s, takže se vyřešily dvě mouchy jednou ranou... Demontována část přístrojové desky i interiéru, vyměněna vadná elektronika a vložena SD karta s nejnovější mapou pro originální navigaci. Protažena potřebná kabeláž ke kameře a napojena na napájení. Celkový čas instalace cca 3 hodiny.
