16.6.2023 Anténa + aktualizace Zenec v karavanu Fiat Ducato Roller Team 2012

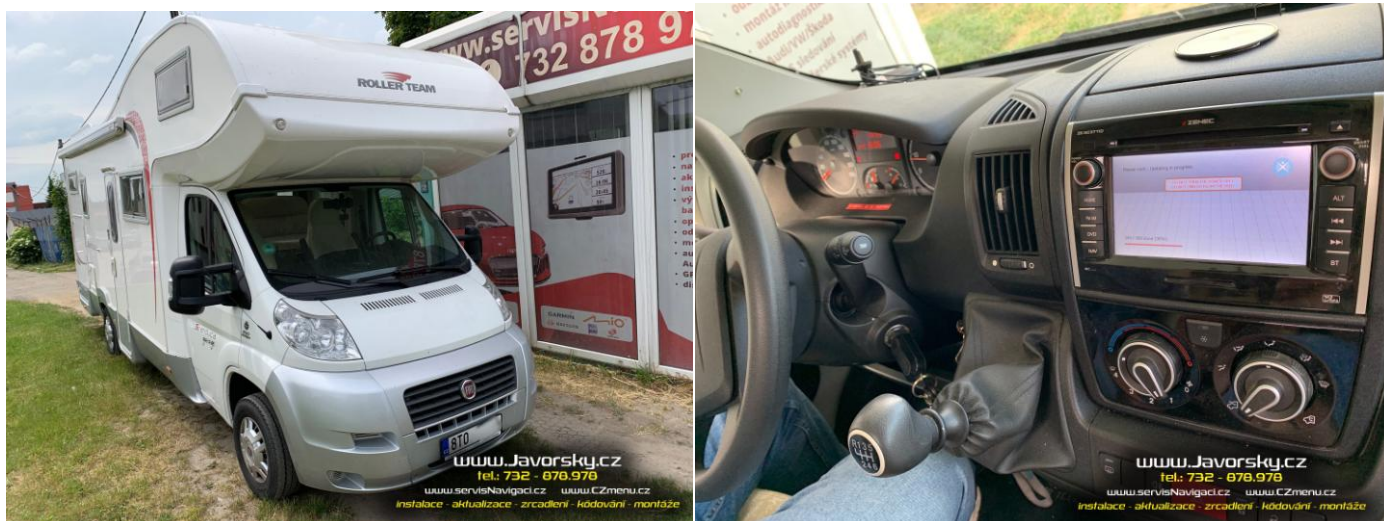
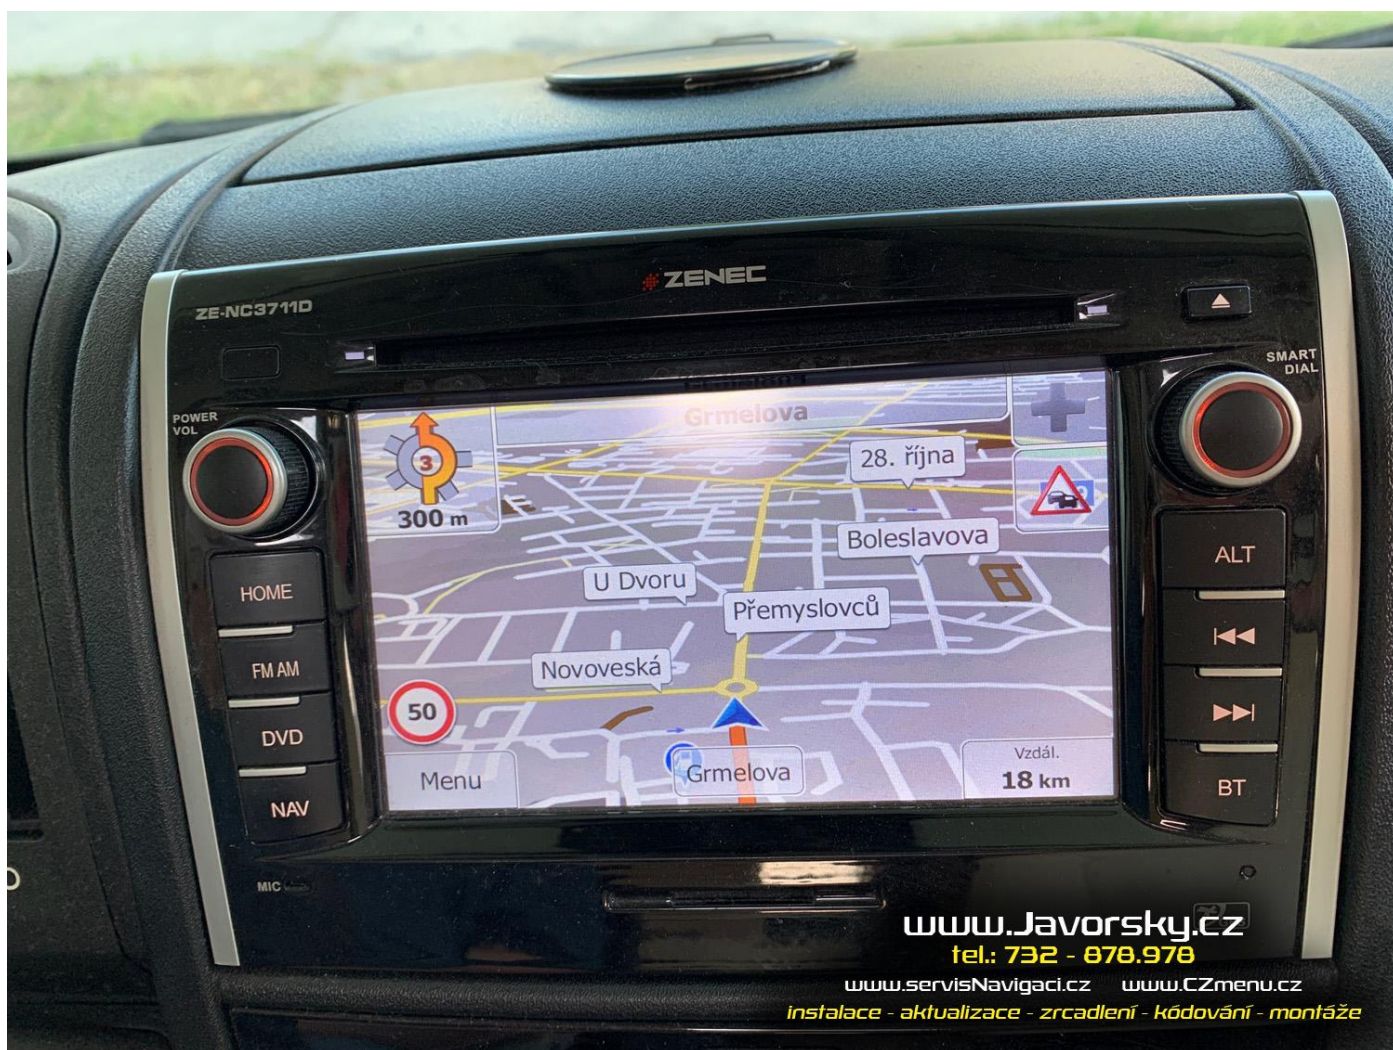
Zákazník přijel s navigací, které občas neměla signál, a i pro nové mapy... Po demontáži interiéru zjištěna špatně umístěná GPS anténa – prodloužené čelo karavanové nadstavby zasahovalo do příjmu signálu. Anténa umístěna na vhodnější místo, a vše složeno. Aktualizován firmware Zenec ZE-NC 3711 na poslední verzi. Aktualizován software iGo Primo na poslední verzi. Instalována nejnovější mapa Evropy. Celkový čas instalace cca 4 hodiny.
