22.6.2023 Montáž couvací kamery do Škoda Octavia 2018

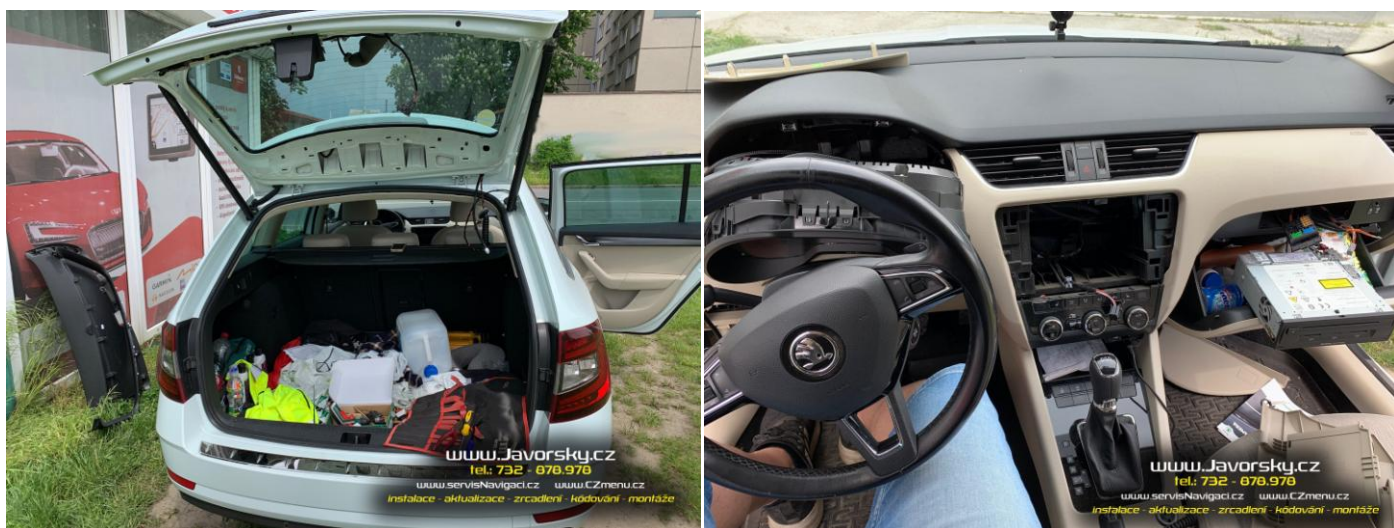
Automobil přivezen z Německa, bez parkovací kamery ve výbavě. Demontovány všechny potřebné díly, protažena potřebná kabeláž a komponenty, a zabudována zadní kamera. Diagnostikou nakonfigurována nová výbava vozu a provedeno potřebné kodování. Vše odzkoušeno a složeno. Celkový čas instalace cca 4 hodiny.
