1.9.2023 Oprava navigace RNS 510 ve Volkswagen Multivan 2012

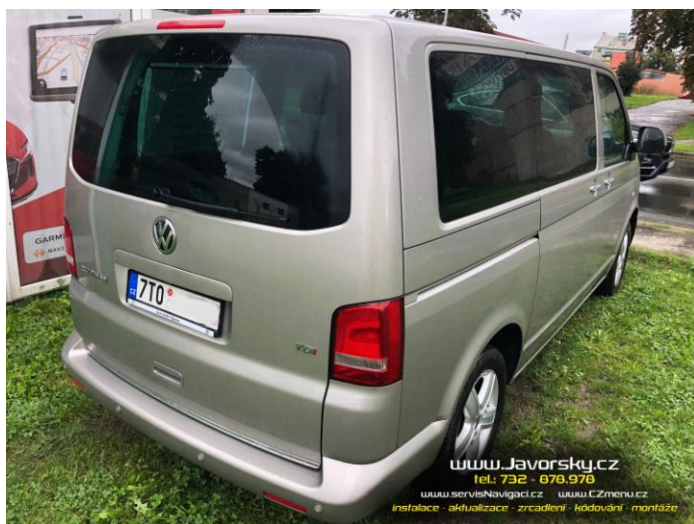
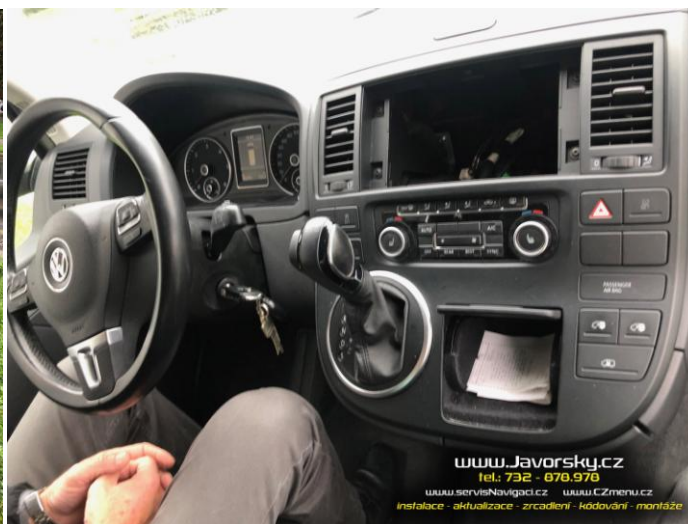
Zákazník přijel s nefunkčním „rádiem“ – na displeji se pouze stále dokola zobrazovalo logo VW. Jednotka demontována z auta, vyměněna vadná elektronika. Aktualizován firmware RNS na poslední verzi. Instalována poslední vydaná mapa 2020, dále se tento typ navigace nepodporuje. Celkový čas instalace cca 3 hodiny.
