25.1.2024 Oprava + doděláná Bluetooth Audio k MMI 2G v Audi A6 2006

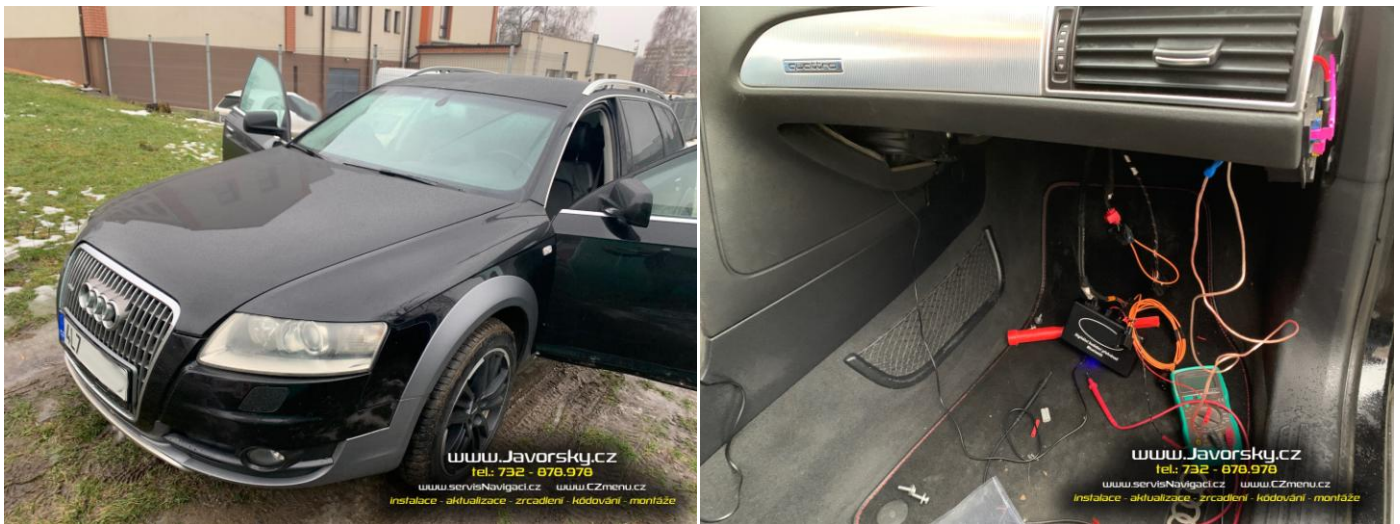
Nový majitel vozu přijel s vadným MMI, po nastartování probliklo na displeji pouze logo, a pak se vypnul, ani obraz ani zvuk... Demontovány potřebné části interiéru a zjištěny vadná jednotka AMI a CD měnič. Jelikož zákazník navíc preferoval možnost přehrávání hudby z mobilu, upravila se kabeláž MMI tak, aby byla funkční i bez těchto dvou komponentů. Dále byl objednáán, a poté zapojen modul jak pro možnost přehrávání hudby, tak i jako klasické handsfree na volání z mobilu. Doplněn externí mikrofon a vše složeno a odzkoušeno. Celkový čas instalace cca 2 hodiny.
