4.5.2025 Čistění + odblok + mapy RNS 510 ve Volkswagen Multivan 2010

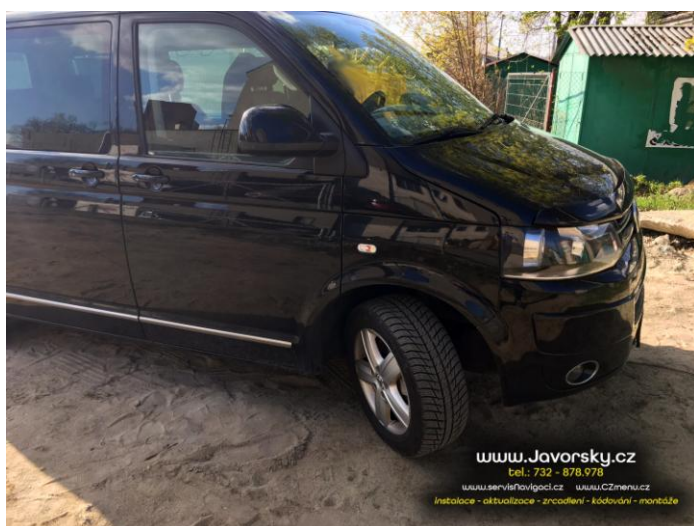
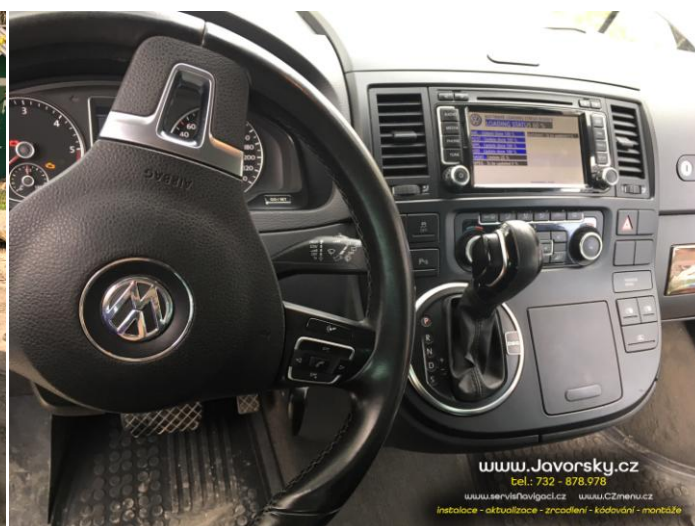
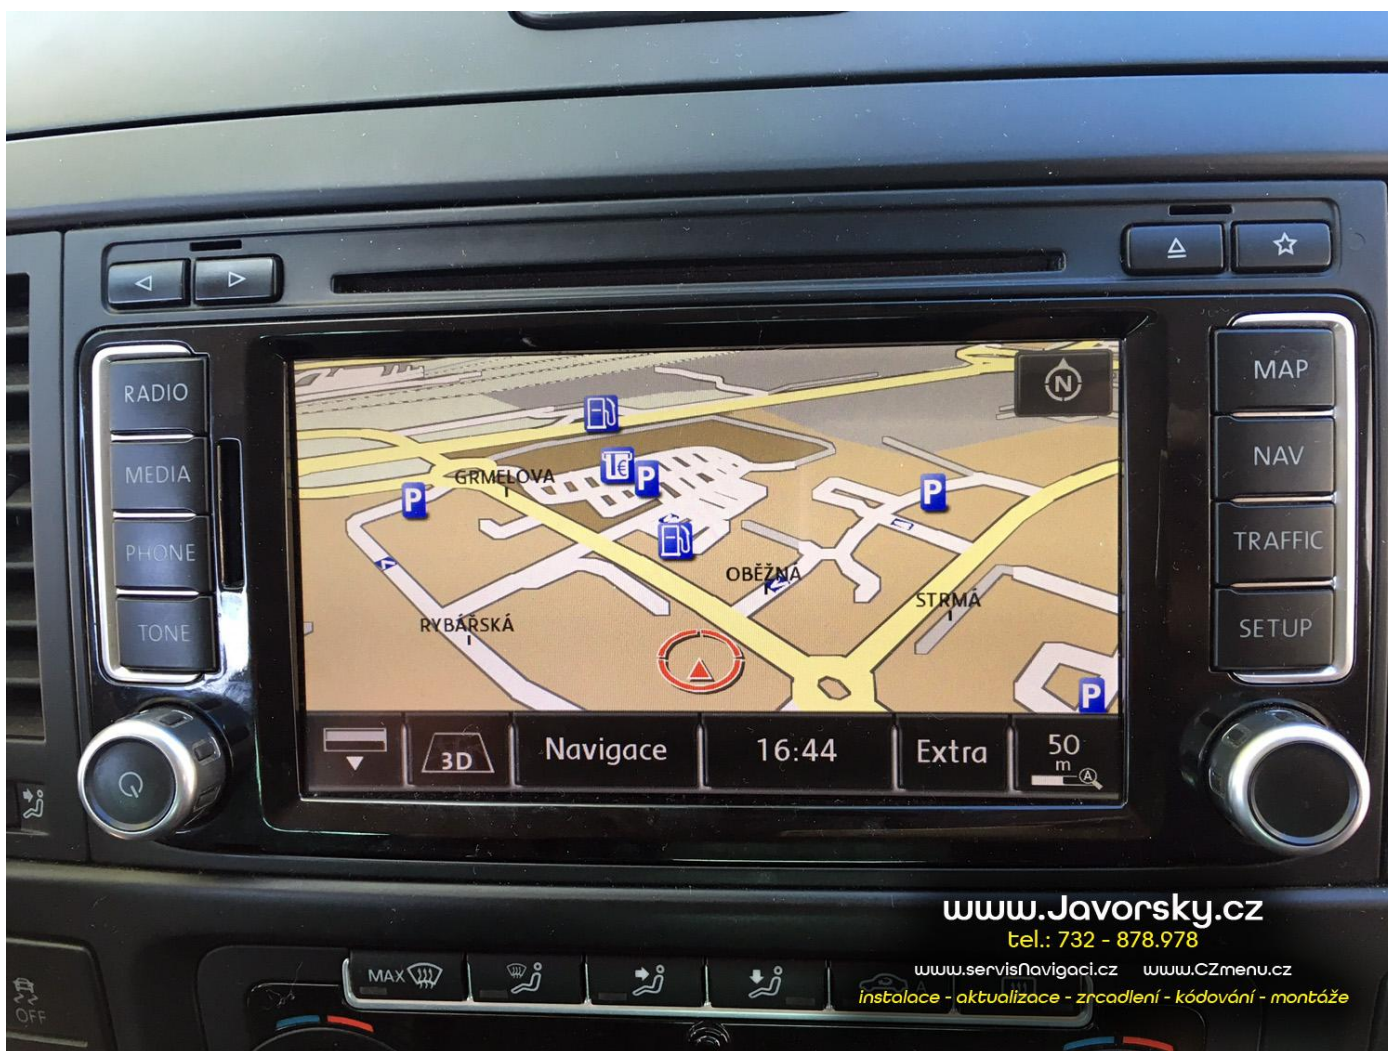
Nový majitel vozu dorazil s víceméně nefunkční DVD mechanikou - nenačítala žádné CD/DVD. Rádio vytaženo z vozu a vyčištěna optika DVD mechaniky. Aktualizován firmware Columbus na poslední verzi. Odblokován obraz DVD. Instalována poslední vydaná mapa Evropy 2020, dále se tento typ navigace nepodporuje. Celkový čas instalace cca 2 hodiny.
