**6.6.2025** Oprava displeje Amundsen PQ + úpravy ve Škoda Yeti 2016

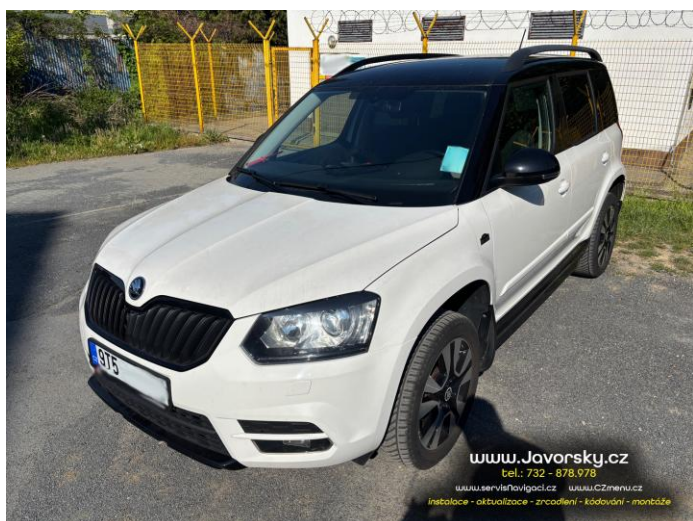
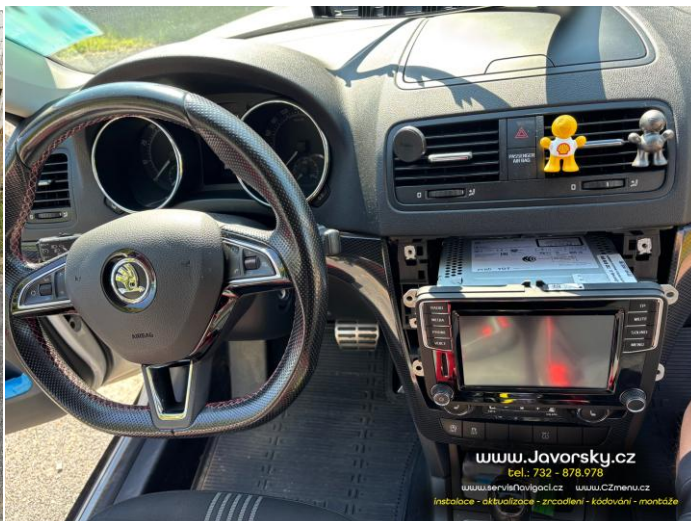
Zákazník přijel s částečně nefunkčním displejem multimédií. Rádio demontováno z vozu, rozloženo na jednotlivé komponenty, a vyměněn vadný díl. Aktualizován firmware PQ na poslední verzi. Doplněny chybějící loga FM stanic. Deaktivován systém Start/Stop. Aktivováno přisvětlení mlhovými světly do zatáček, zobrazení chybějících litrů k dotankování, protočení rafiček po klíčku. Celkový čas instalace cca 2 hodiny.
