**24.6.2025** Oprava displeje Composition Media PQ ve Volkswagen Multivan 2018

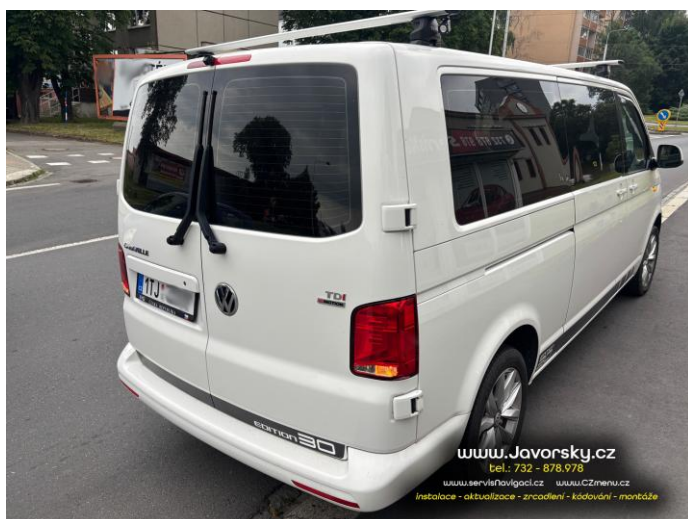
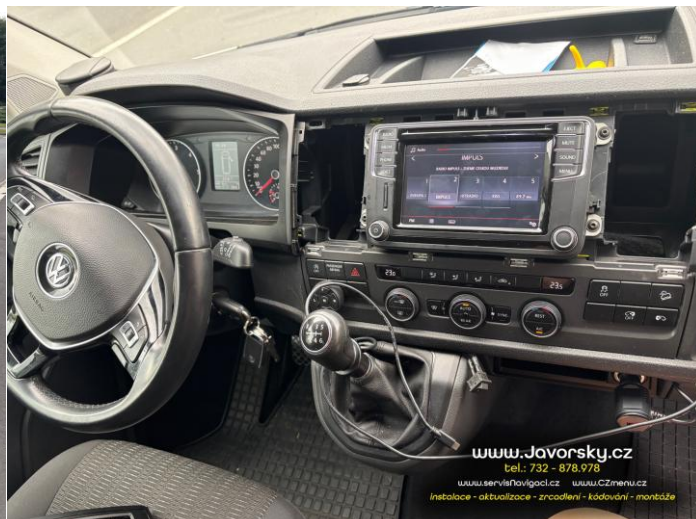
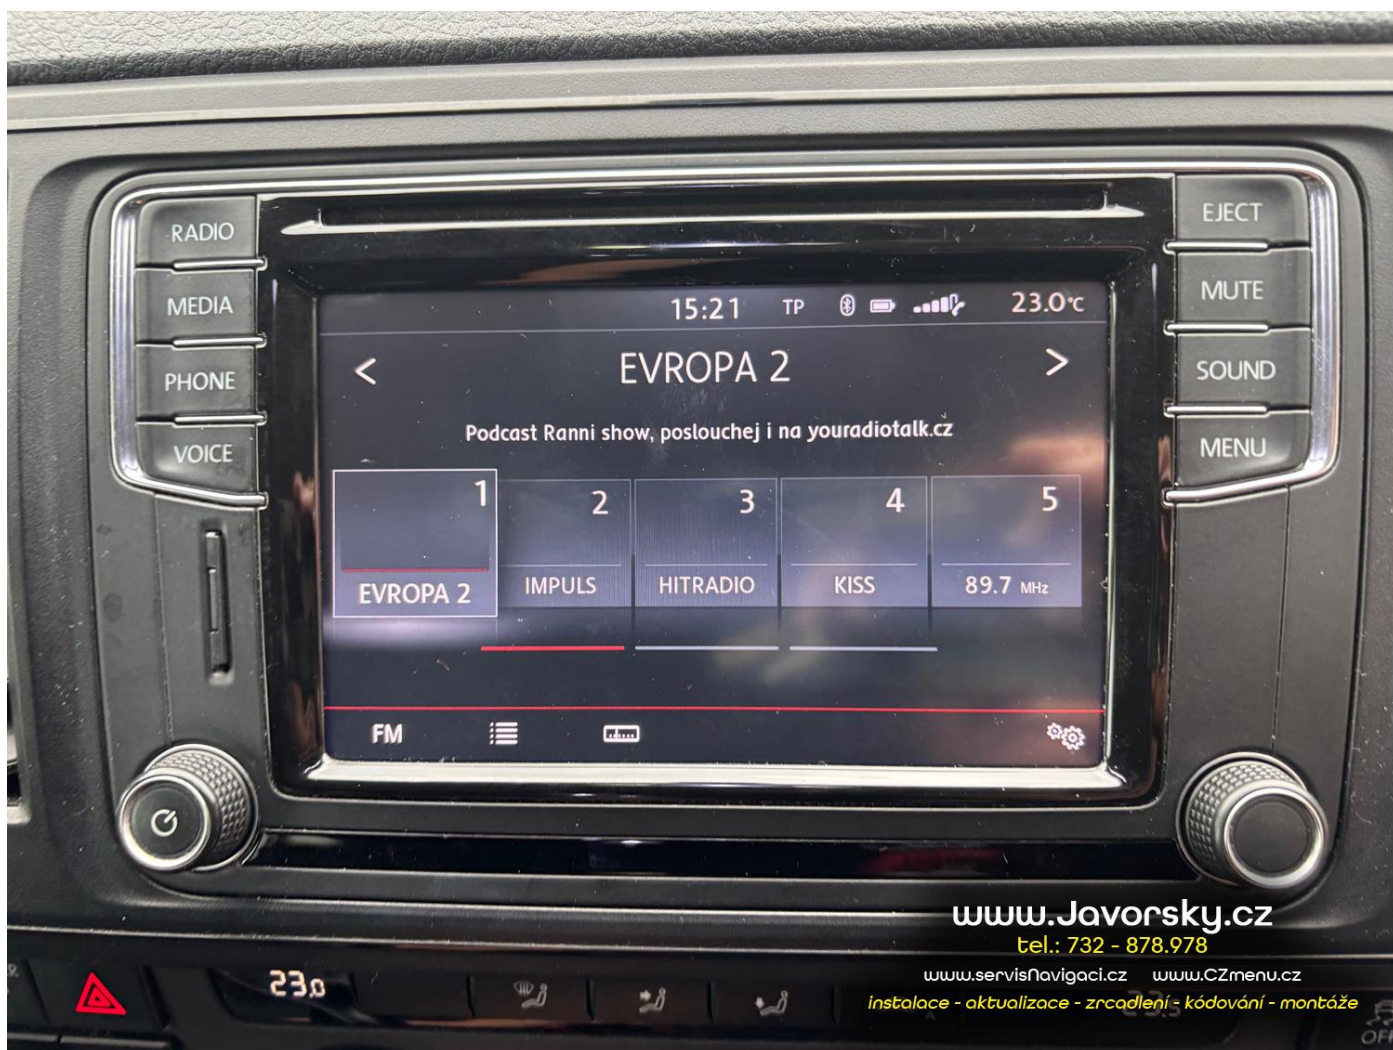
Zákazník přijel s částečně nefunkčním displejem multimédií, půlka displeje nereagovala, což je celkem častá vada tohoto typu rádia. Rádio demontováno z vozu, rozloženo na jednotlivé komponenty, a vyměněn vadný díl. Aktualizován firmware PQ na poslední verzi. Doplněny chybějící loga FM stanic. Celkový čas instalace cca 2 hodiny.
