**11.9.2025** Oprava displeje PQ + aktualizace ve Volkswagen Multivan 2018

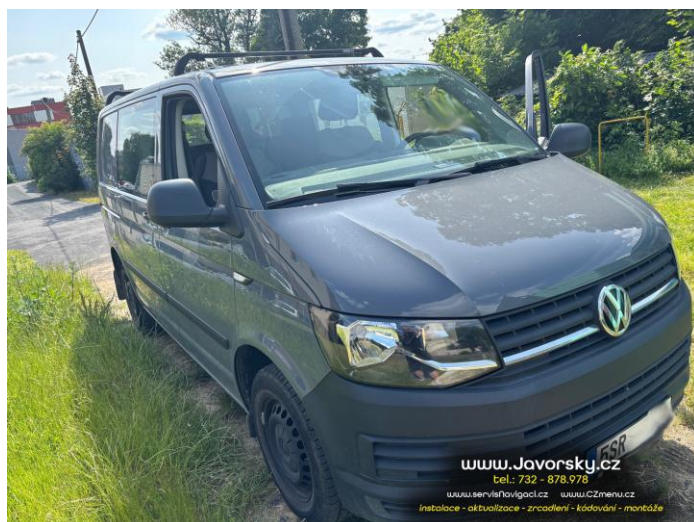
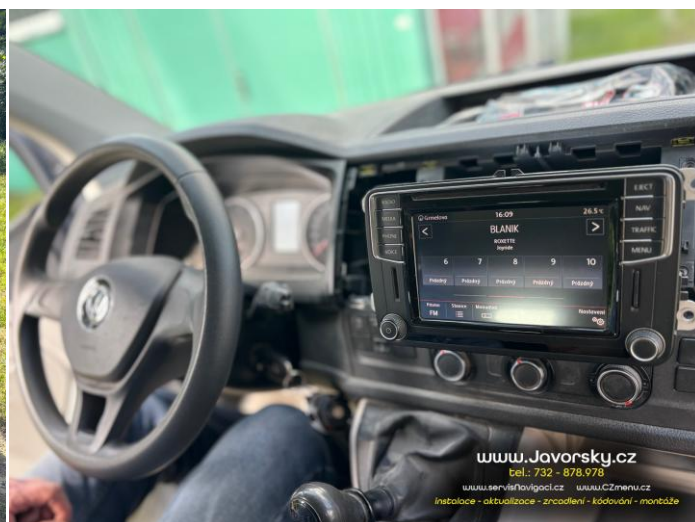
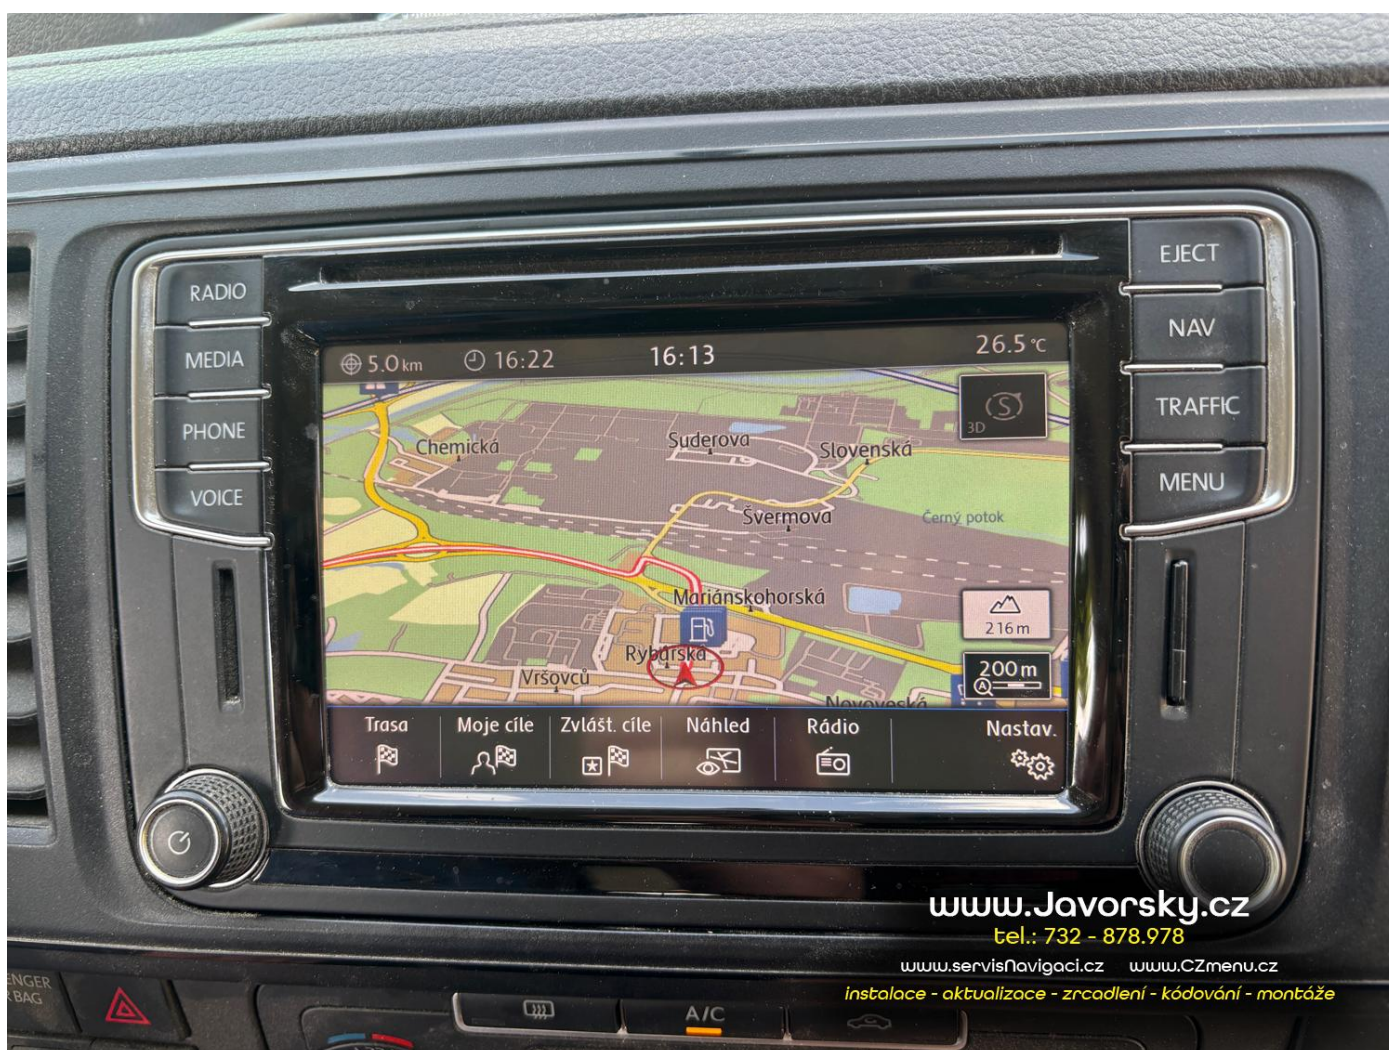
Zákazník přijel s částečně nefunkčním displejem multimédií. Rádio demontováno z vozu, rozloženo na jednotlivé komponenty, a vyměněn vadný díl. Aktualizován firmware PQ na poslední verzi. Doplněno protočení rafiček po klíčku, zobrazení chybějících litrů v nádrži k dotankování. Deaktivován systém Start/Stop. Doplněny chybějící loga FM stanic. Instalována nejnovější mapa Evropy. Celkový čas instalace cca 2 hodiny.
