**24.10.2025** Cuvací kamera + aktualizace map MediaNav v Renault Captur 2019

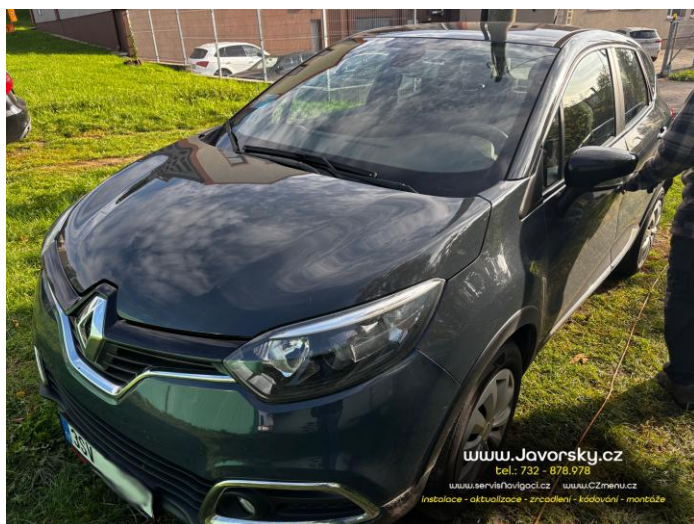
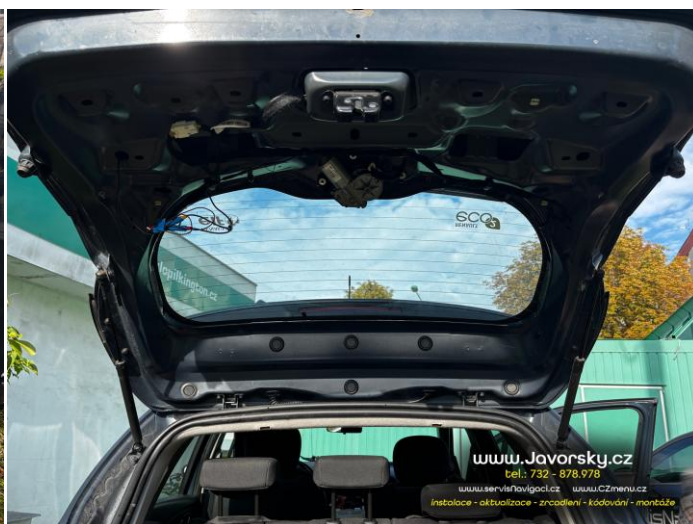
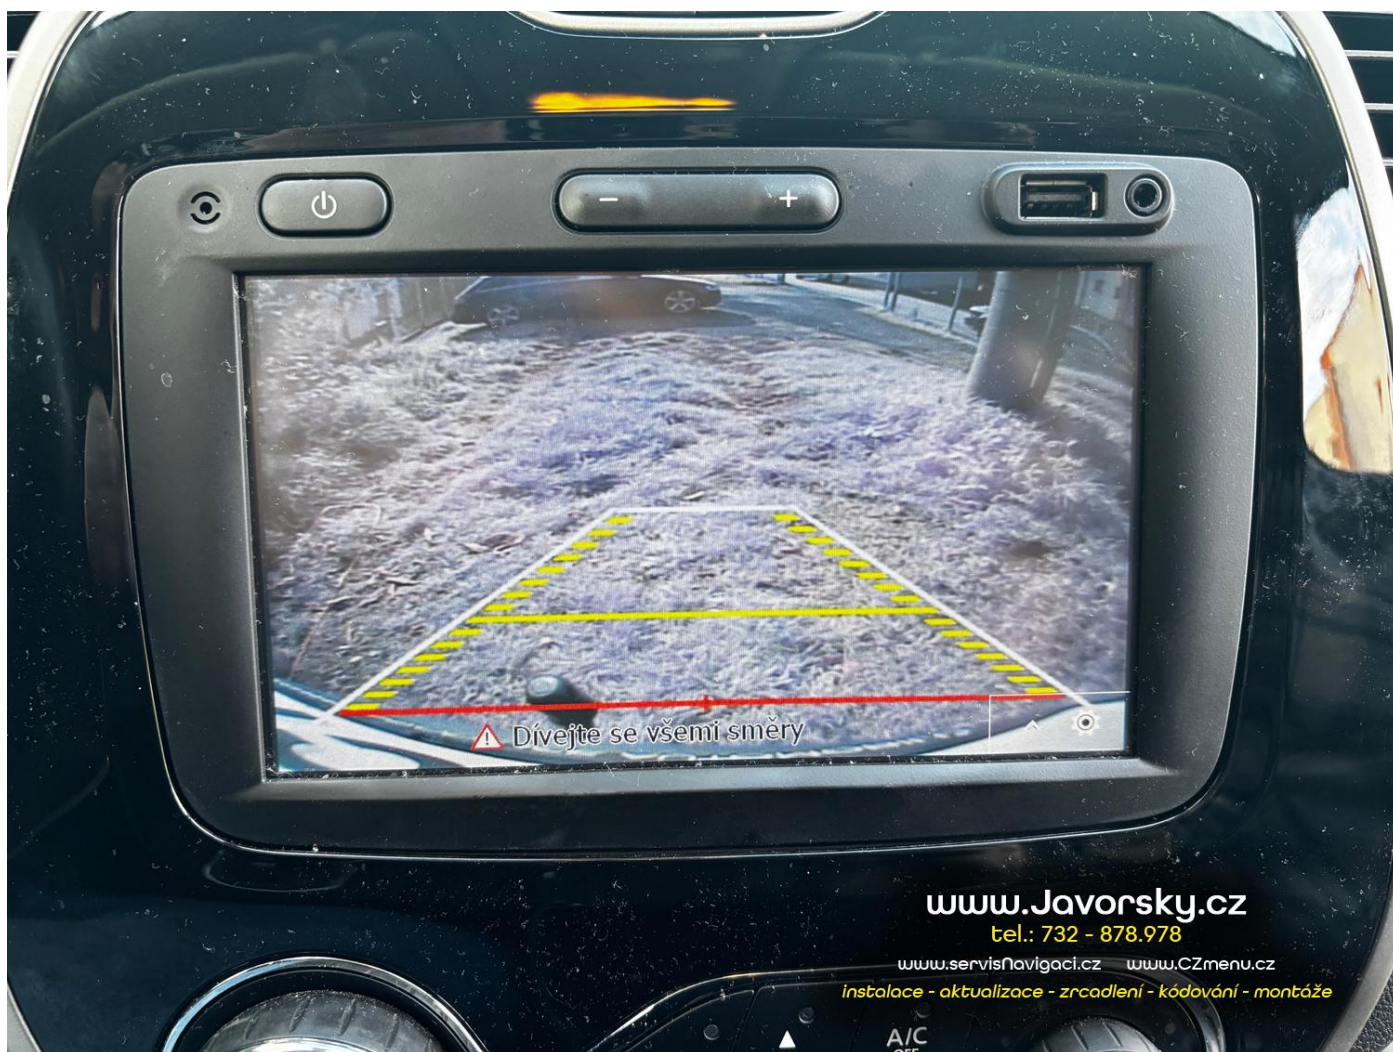
Nový majitel vozu přijel se dvěma požadavky. Mapy v navigaci byly již staré, a chtěl by dodělat cuvací kameru. Po prohlídce vozu jsme zjistili, že obojí je řešitelné. Demontována část pátých dveří a interiéru. Protáhena potřebná kabeláž a zabudována kamera nad registrační značku. Aktualizován firmware MediaNav na poslední verzi. Diagnostikou nakonfigurována nová výbava vozu a zprovozněno zobrazení kamery. Instalována nejnovější mapa Evropy. Celkový čas instalace cca 5 hodin.
