**12.11.2025** Výměna vadného displeje v Hyundai Tuscon 2019

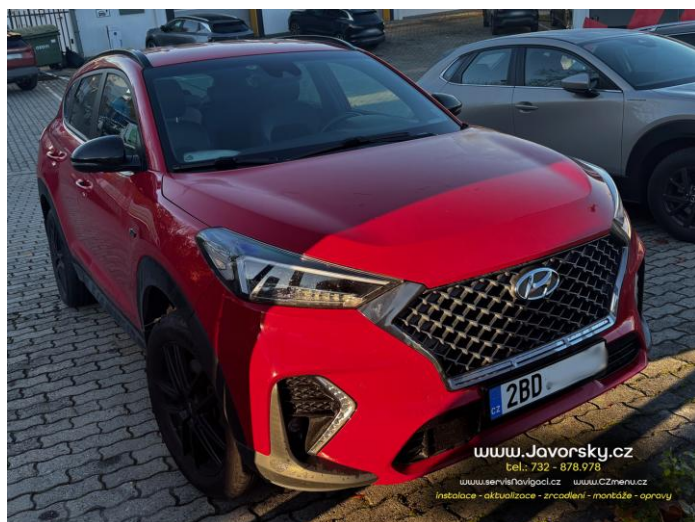
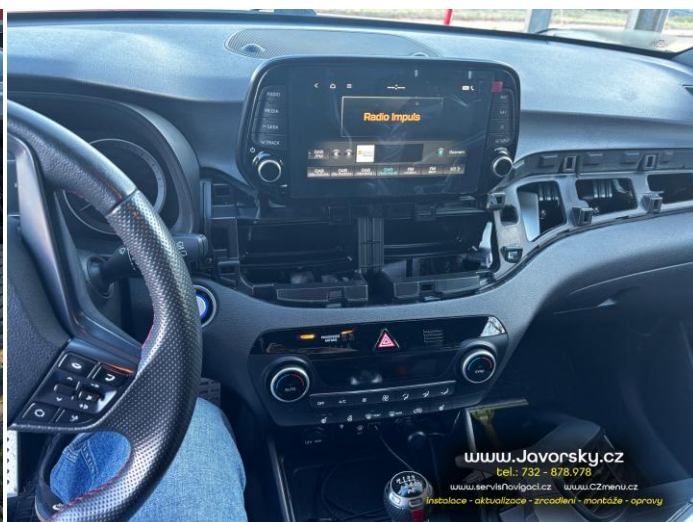
Zákazník dorazil s častou vadou displeje tohoto modelu auta – na displeji se vytvořily „bubliny“ a postupně přestával reagovat na dotyk. Jednotka multimédií demontována z vozu, objednána a poté vyměněny vadné komponenty. Vše složeno a odzkoušeno. Celkový čas instalace cca hodina + cca týden čekání na díly.
