**25.12.2025** Oprava displeje MMI 3G+ + mapy + úpravy v Audi A6 2013

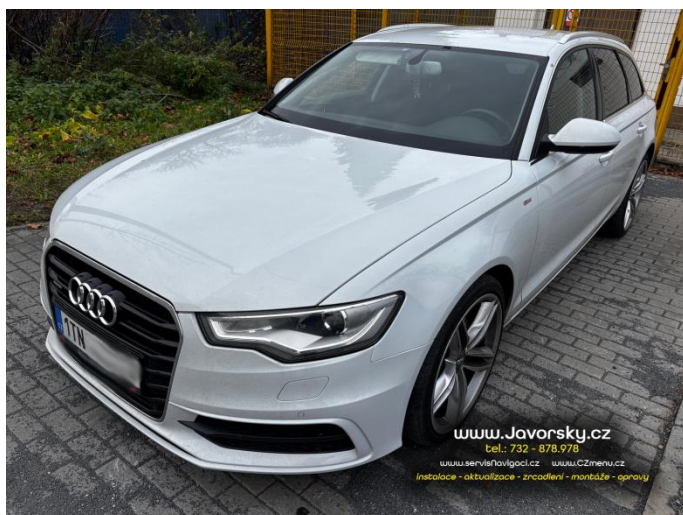
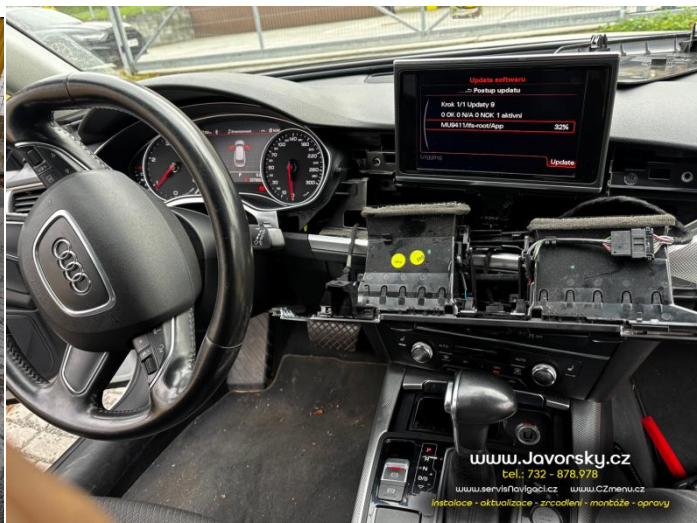
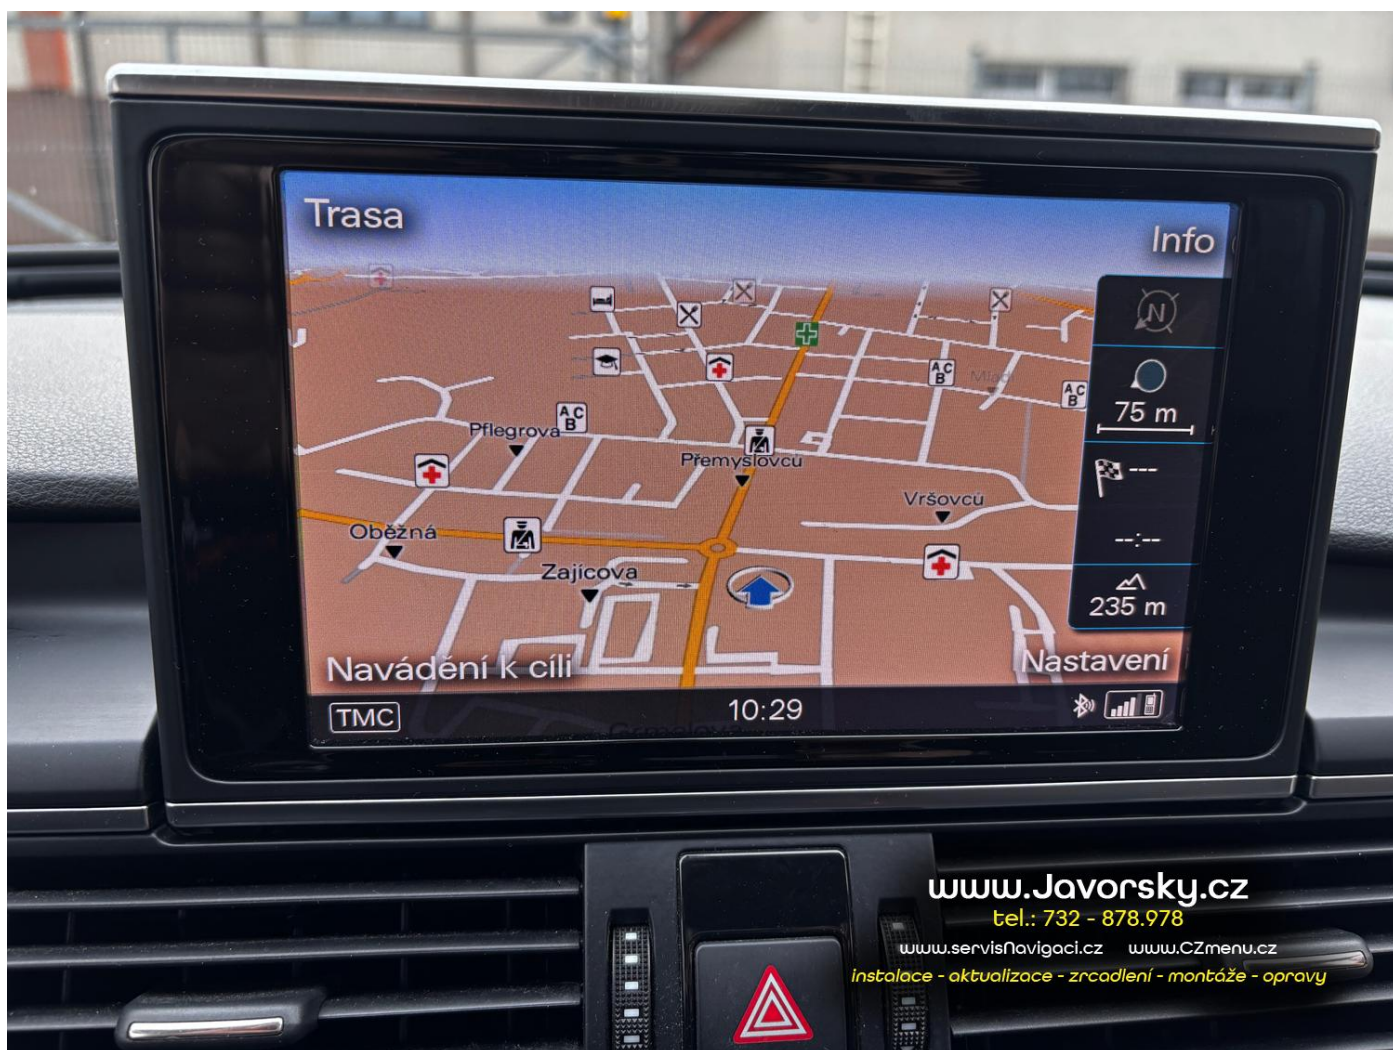
Majitel vozu přijel s nefunkčním displejem – občas něco zobrazoval, ale většinou neukazoval nic. Demontována část palubní desky a vytaženy potřebné komponenty. Vyměněny vadné díly a vše složeno zpět. Aktualizován firmware MMI na poslední verzi. Instalována nejnovější mapa Evropy. Odblokován obraz médií a DVD. Otočen režim systému Start/Stop. Aktivováno denní svícení i zadními světlý, protočení rafiček po klíčku, zobrazení teploty oleje, stopek a tlaku turba. Celkový čas instalace cca 4 hodiny.
