**6.1.2026** Výměna vadného multimediálního displeje v Opel Astra 2017

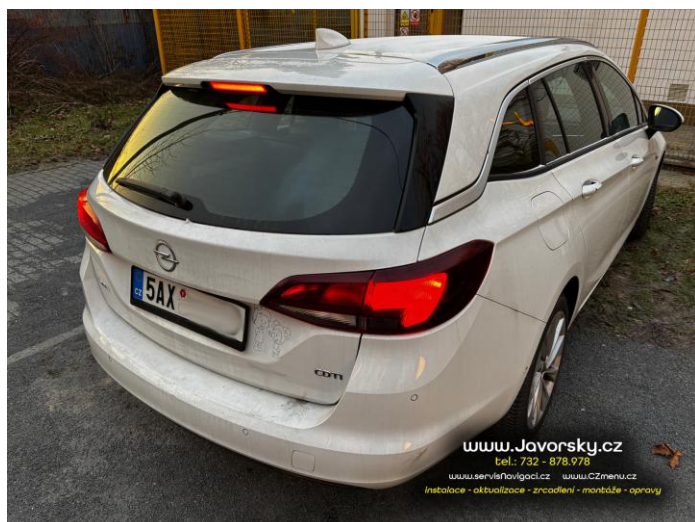
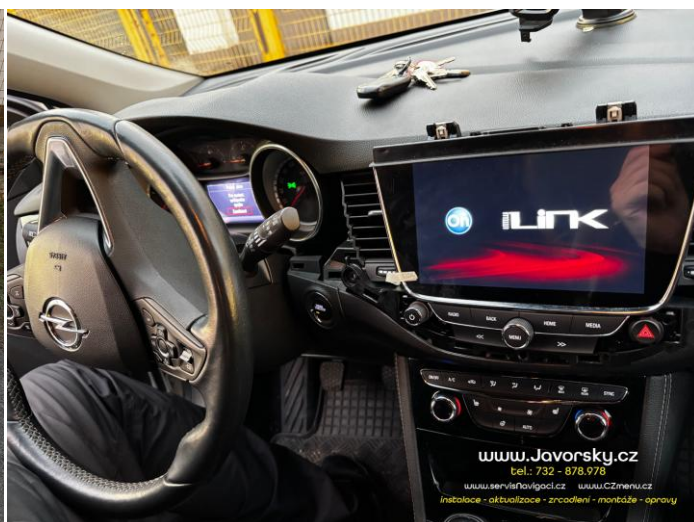
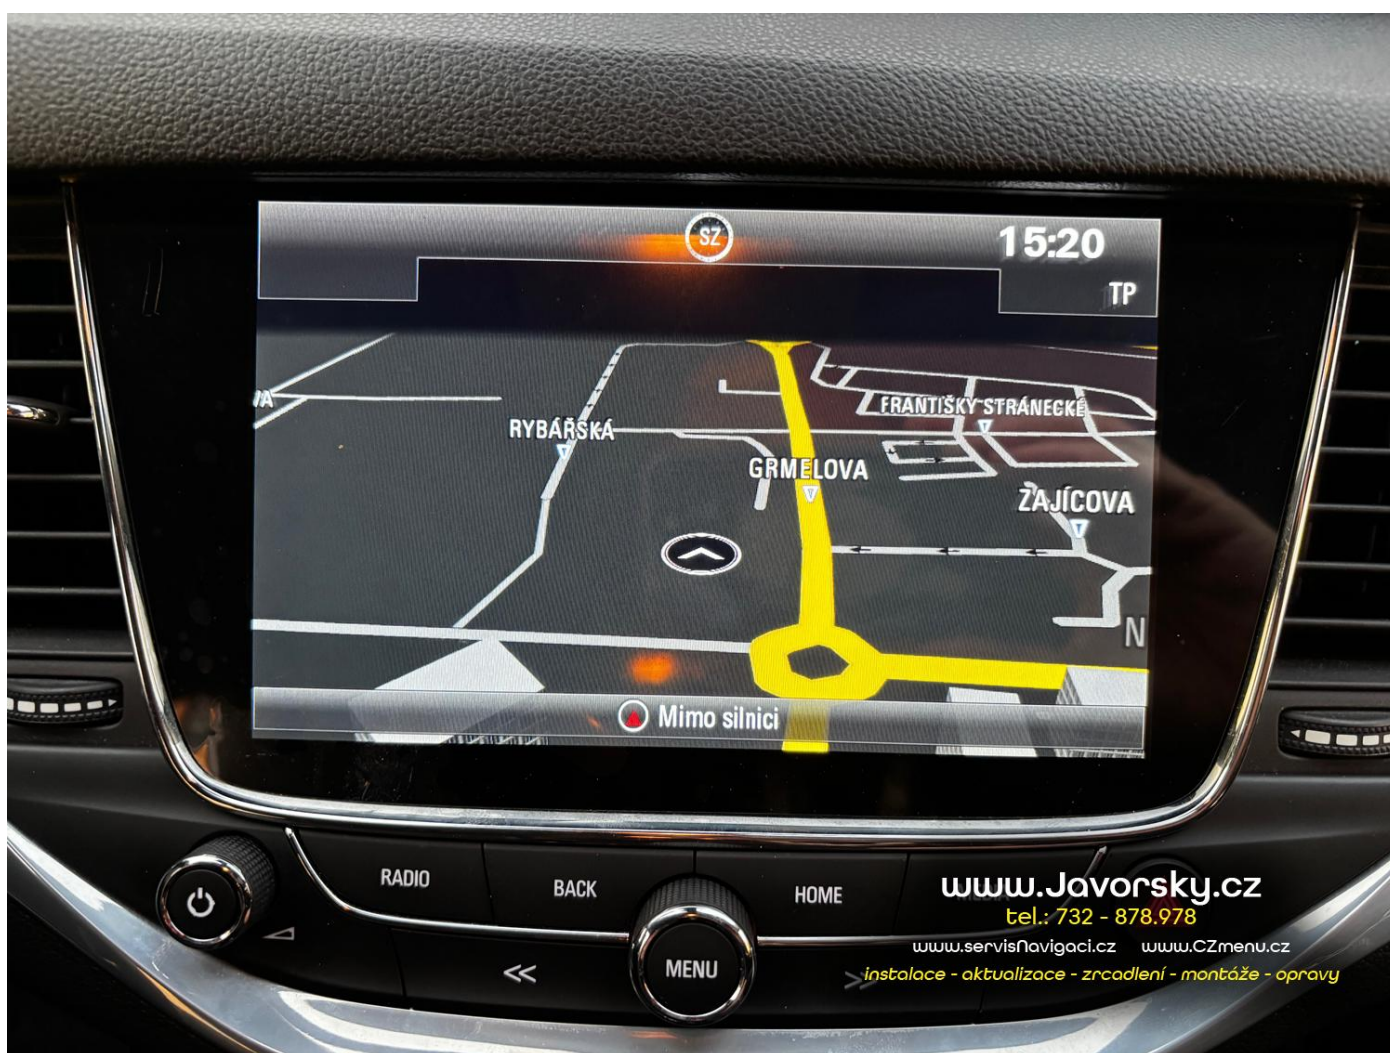
Zákazník byl u nás na opravu displeje před měsícem. Po měsíci přijel znovu - manželce se "zadařilo" při převozu koberce právě kobercem nový displej sejmut a místo obrazu byla opět skleněná pavučina ☺ Objednán nový díl, poté demontovány potřebné části z vozu, panel displeje rozložen na jednotlivé segmenty a přehozeny vadné části. Vše složeno a odzkoušeno. Celkový čas instalace cca 2 hodiny + cca 10 dnů čekání na díly.
