**9.3.2026** Oprava vadného displeje Discover Media PQ ve Volkswagen Multivan 2018

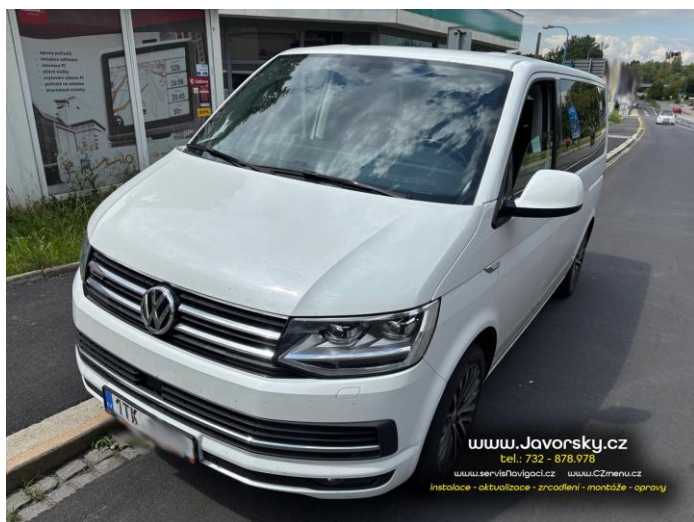
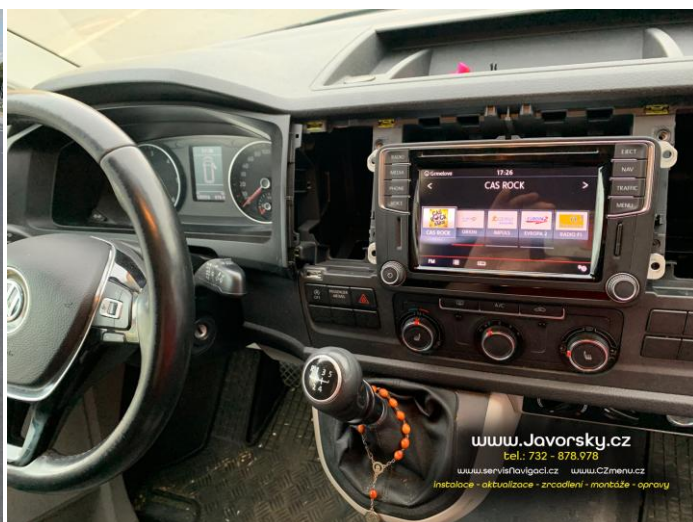
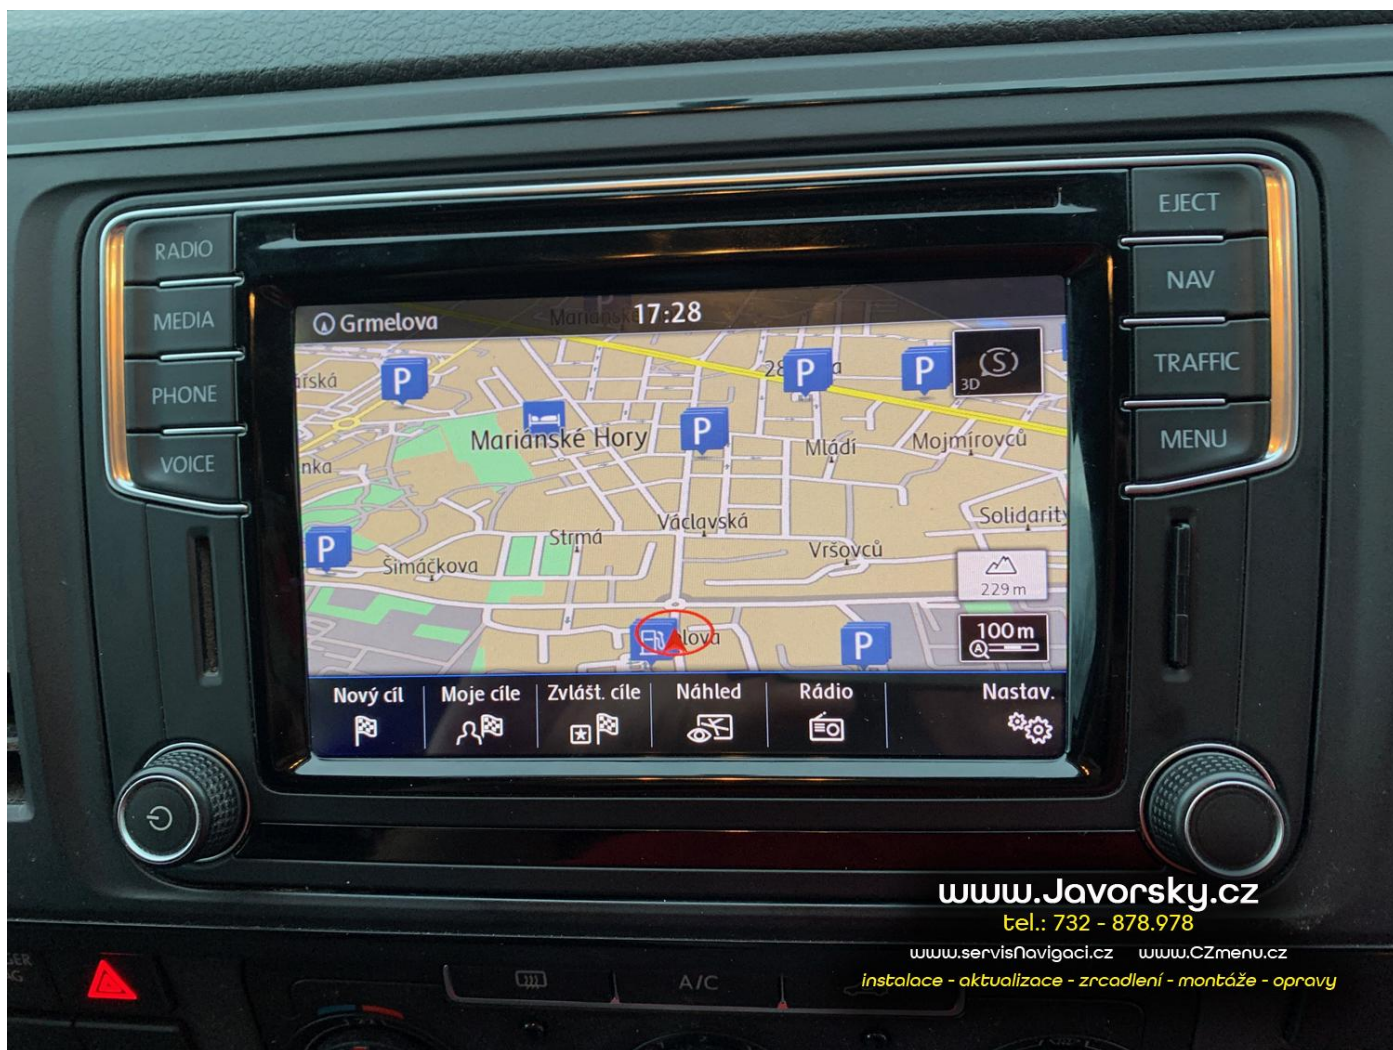
Zákazník přijel s tradiční závadou, částečně nefunkční půlkou displeje, což je celkem častá vada tohoto typu rádia. Rádio demontováno z vozu, rozloženo na jednotlivé komponenty, a vyměněn vadný LCD díl. Aktualizován firmware Discover na poslední verzi. Deaktivován systém Start/Stop. Doplněno zobrazení chybějících litrů k dotankování. Doplněny chybějící loga FM stanic. Instalována nejnovější mapa Evropy. Doplněna databáze radarů a měřených úseků. Celkový čas instalace cca 2 hodiny.
