28.3.2026 Čistění + úpravy + aktualizace map Columbus ve Škoda Superb 2009

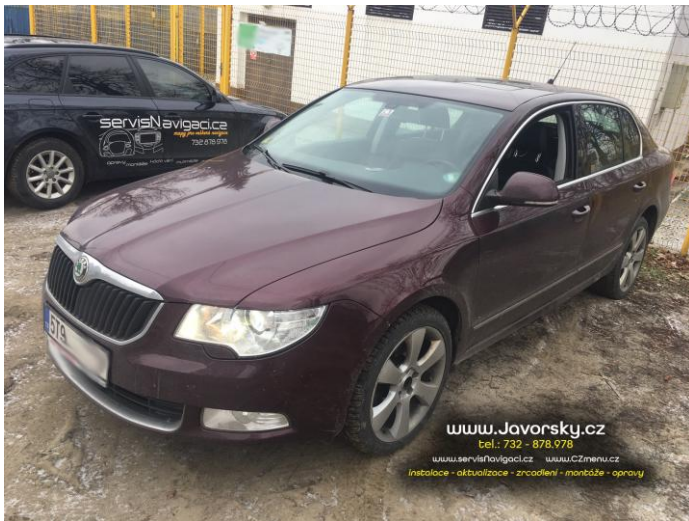
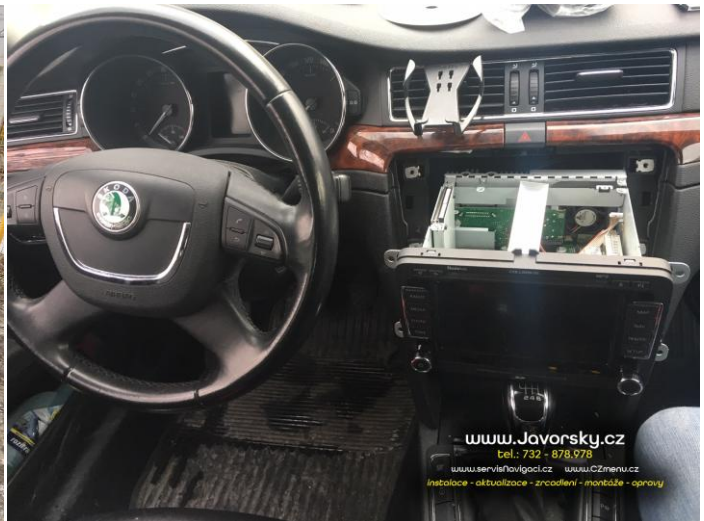
Zákazník byl přeposlán z autorizovaného servisu. Přijel si do servisu pro aktualizaci map, ale vzhledem k už vadné optice DVD mechaniky, se jim nepovedlo mapu instalovat. Rádio demontováno z vozu a dočasně použita naše DVD mechanika pro instalaci. Aktualizován firmware RNS na poslední verzi. Odblokován obraz DVD. Instalována poslední vydaná mapa Evropy 2020, dále se již tento typ navigace nepodporuje. Doplněna nejnovější databáze radarů a měřených úseků. Vše složeno zpět. Doplněno přisvětlení mlhovými světly do zatáček, aktivováno protočení rafiček přístrojovky po zapnutí zapalování, změněno logo Škoda na displeji Columbus na novější variantu. Celkový čas instalace cca 3 hodiny.
