**18.4.2026** Oprava vadného displeje Discover Media PQ ve Volkswagen Caddy 2017

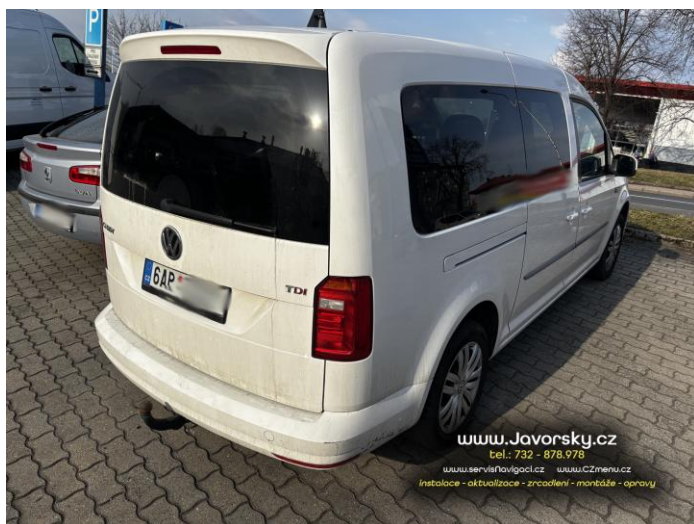
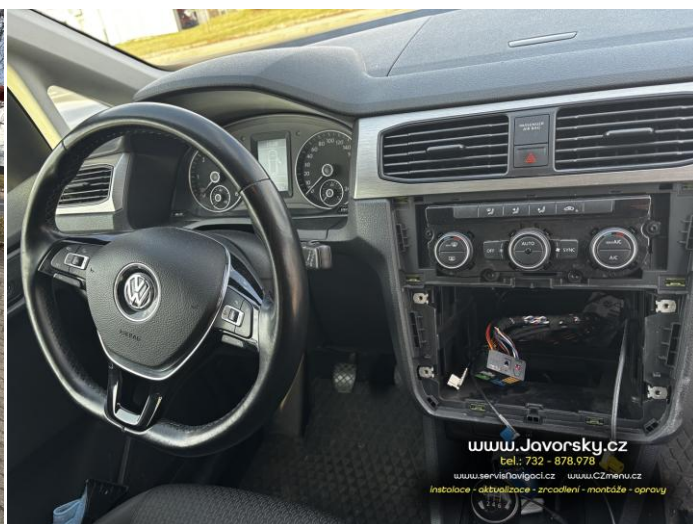
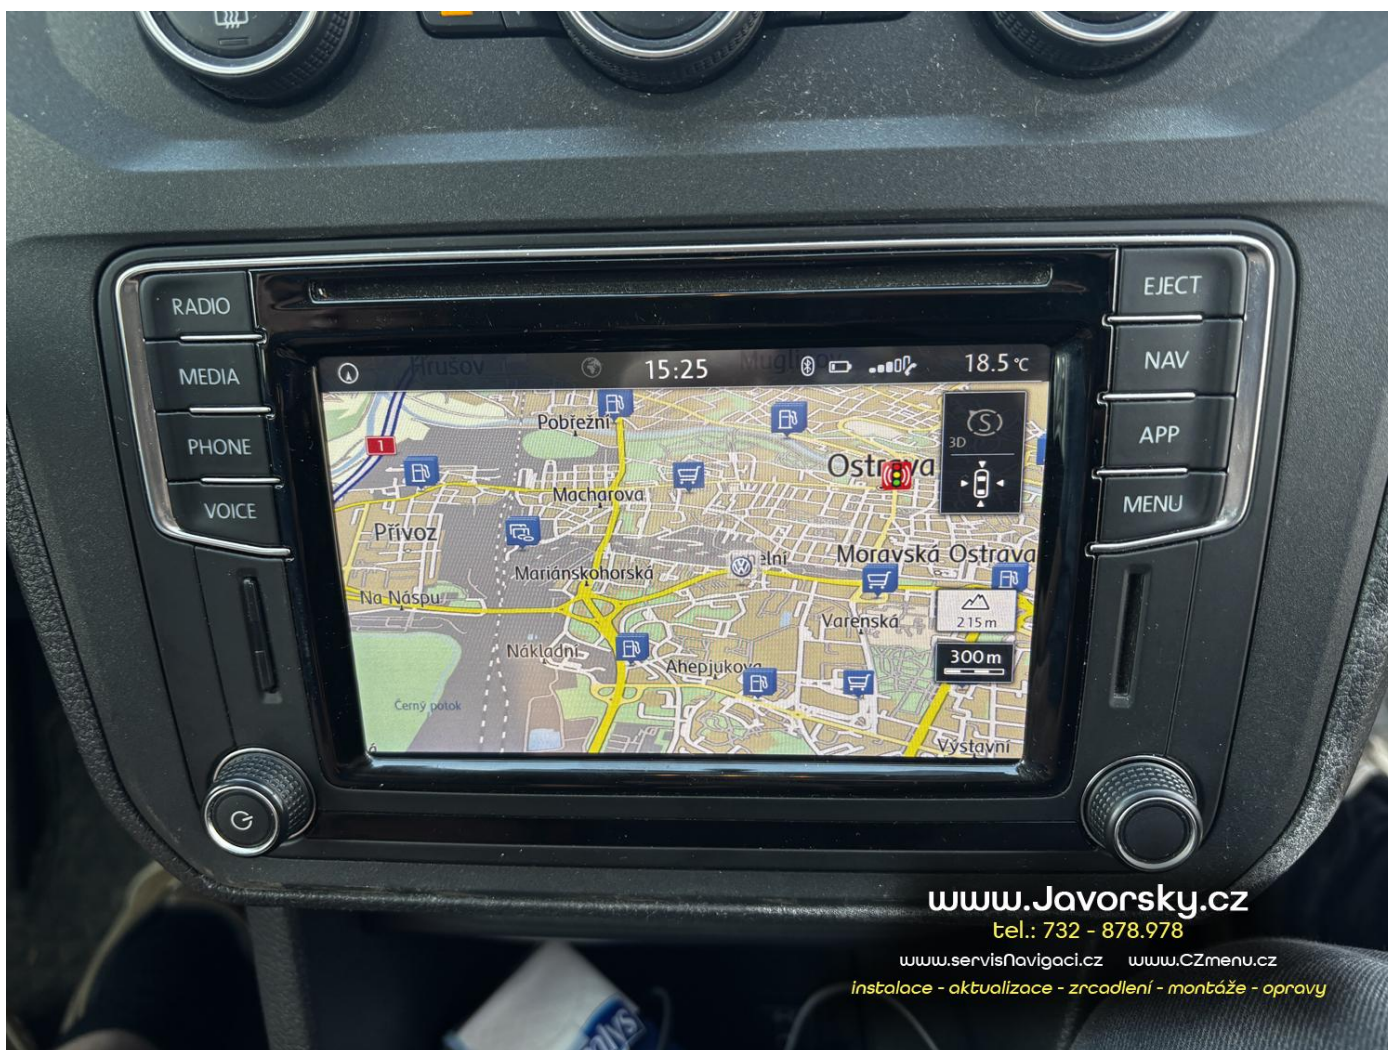
Zákazník přijel s tradiční závadou, částečně nefunkční půlkou displeje, což je celkem častá vada tohoto typu rádia. Rádio demontováno z vozu, rozloženo na jednotlivé komponenty, a vyměněn vadný LCD díl. Aktualizován firmware Discover na poslední verzi. Deaktivován systém Start/Stop. Doplněno zobrazení chybějících litrů k dotankování. Doplněny chybějící loga FM stanic. Instalována nejnovější mapa Evropy. Doplněna databáze radarů a měřených úseků. Celkový čas instalace cca 2 hodiny.
