28.4.2026 Oprava displeje PQ + aktivace zrcadlení + hlas ve Volkswagen Caddy 2019

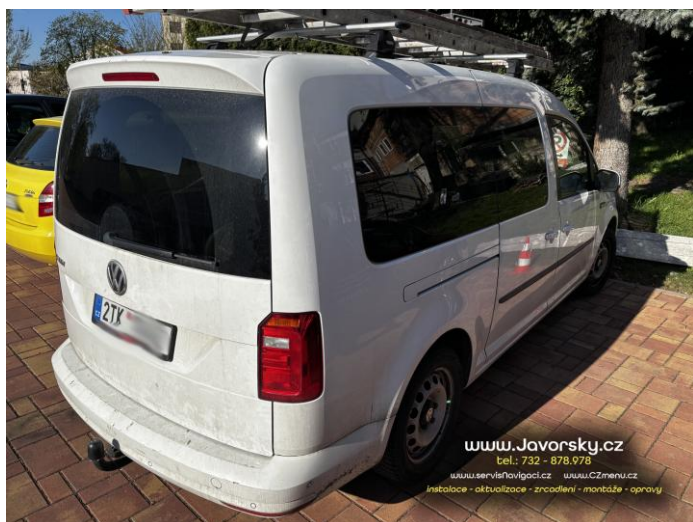
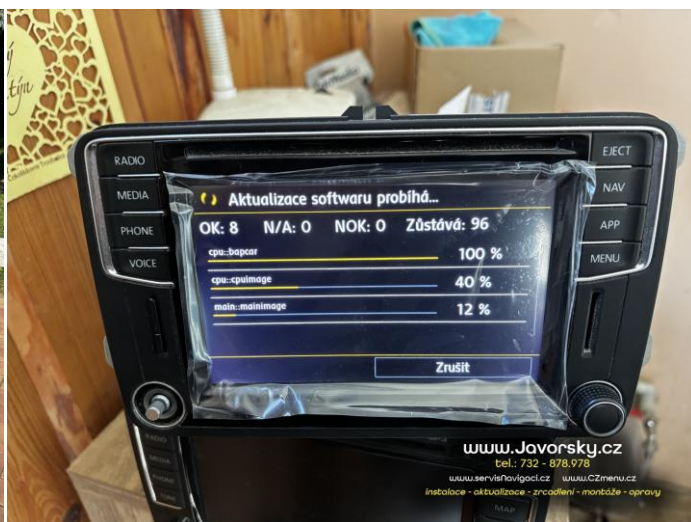
Zákazník přijel s tradiční závadou, částečně nefunkční půlkou displeje, což je celkem častá vada tohoto typu rádia. Rádio demontováno z vozu, rozloženo na jednotlivé komponenty, a vyměněn vadný LCD díl. Aktualizován firmware Discover na poslední verzi. Aktivováno zrcadlení mobilu CarPlay i Android Auto. Aktivováno hlasové ovládání. Deaktivován systém Start/Stop. Doplněno zobrazení chybějících litrů k dotankování. Doplněny chybějící loga FM stanic. Instalována nejnovější mapa Evropy. Doplněna databáze radarů a měřených úseků. Celkový čas instalace cca 2 hodiny.
