19.5.2026 Výměna displeje uConnect v Jeep Compass 2017

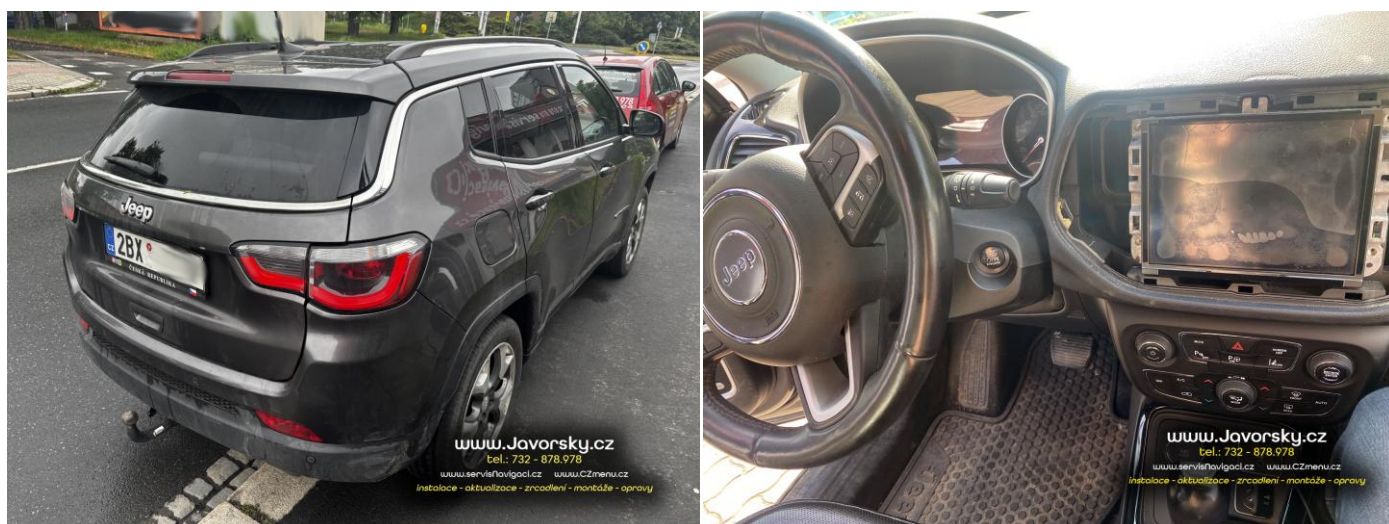
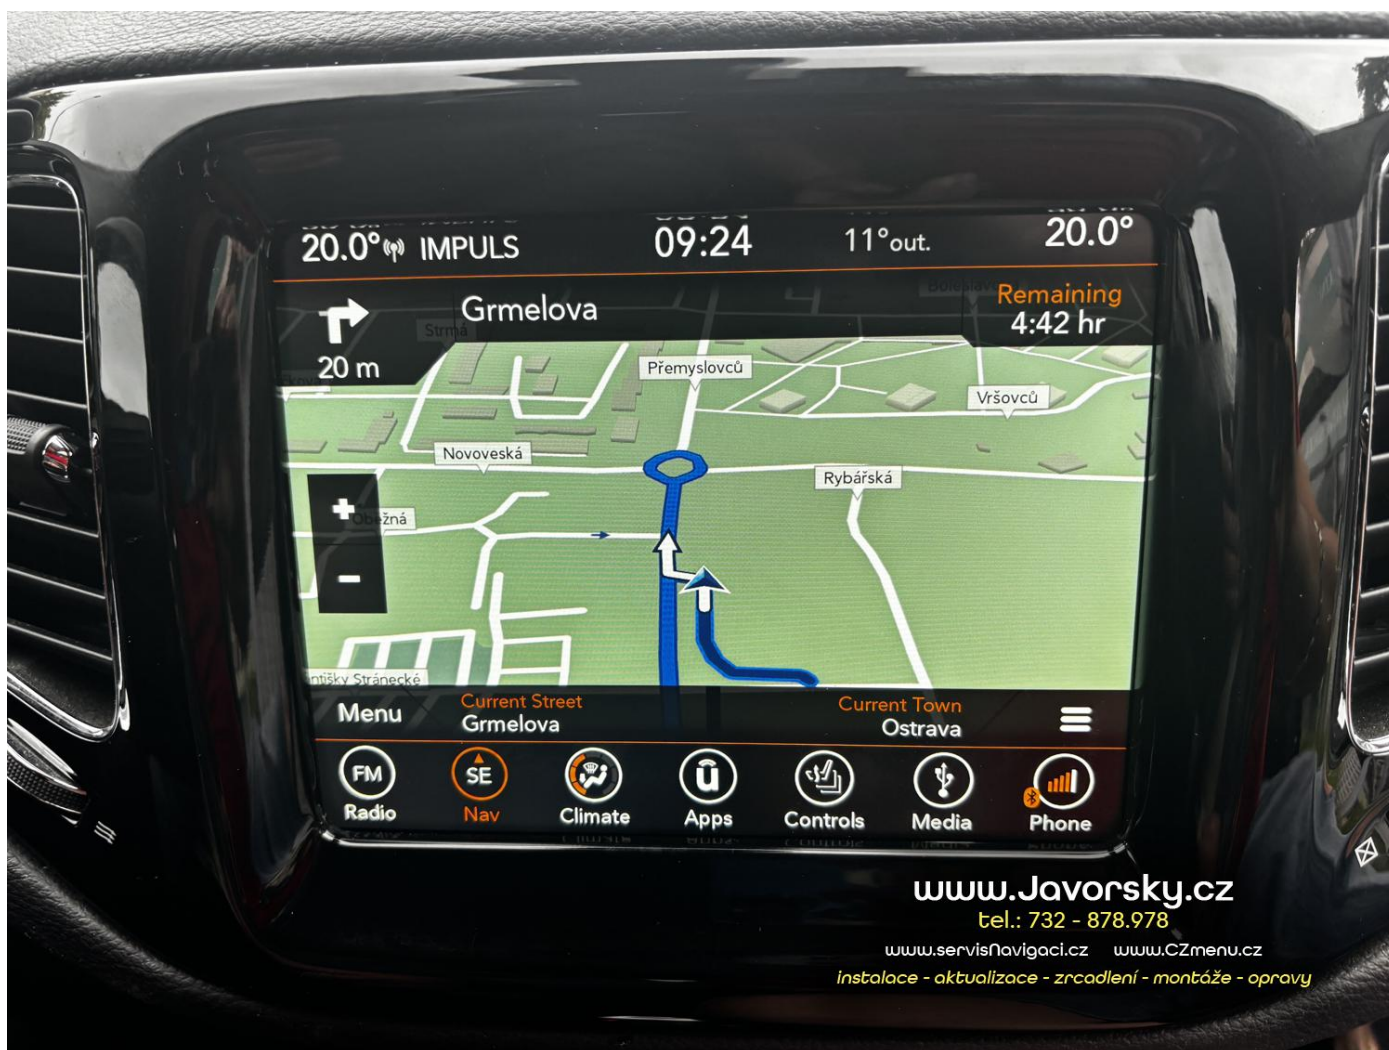
Majitel vozu dorazil s tradičním problémem všech displejů této řady uConnect – displej se poněkud roztéká a už nefunguje správně. Demontována část palubní desky a modul displeje. Rozložen na jednotlivé díly a vyměněn problematický zobrazovač. Vše složeno a odzkoušeno. Celkový čas instalace cca 2 hodiny.
