**7.7.2026** Oprava displeje + aktualizace Discover Media ve Volkswagen Caddy 2018

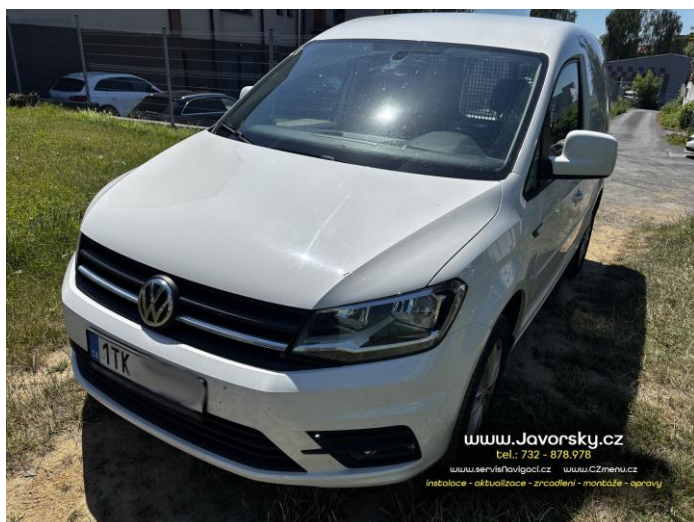
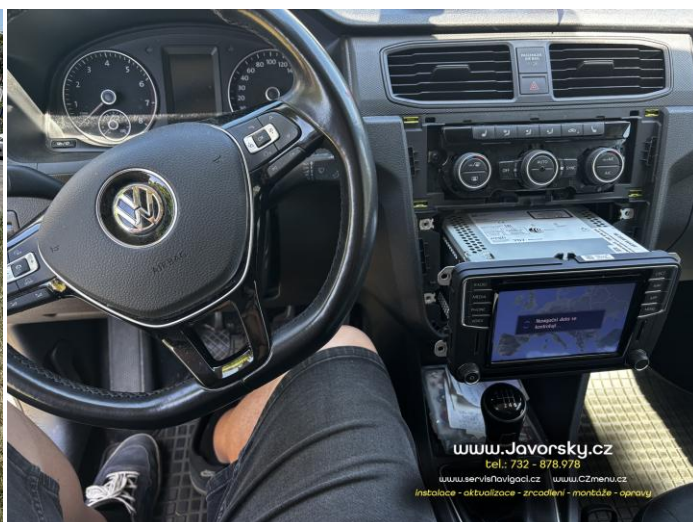
Zákazník přijel s tradiční závadou, částečně nefunkční půlkou displeje, což je celkem častá vada tohoto typu rádia. Rádio demontováno z vozu, rozloženo na jednotlivé komponenty, a vyměněn vadný LCD díl. Aktualizován firmware Discover na poslední verzi. Deaktivován systém Start/Stop. Doplněno zobrazení chybějících litrů k dotankování. Doplněny chybějící loga FM stanic. Instalována nejnovější mapa Evropy. Doplněna databáze radarů a měřených úseků. Celkový čas instalace cca 2 hodiny.
