**13.10.2026** Výměna vadného displeje infotainmentu v Seat Leon 2022

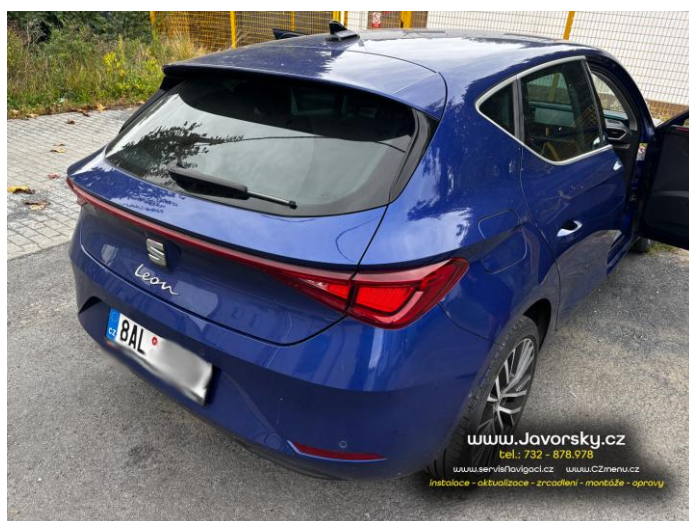
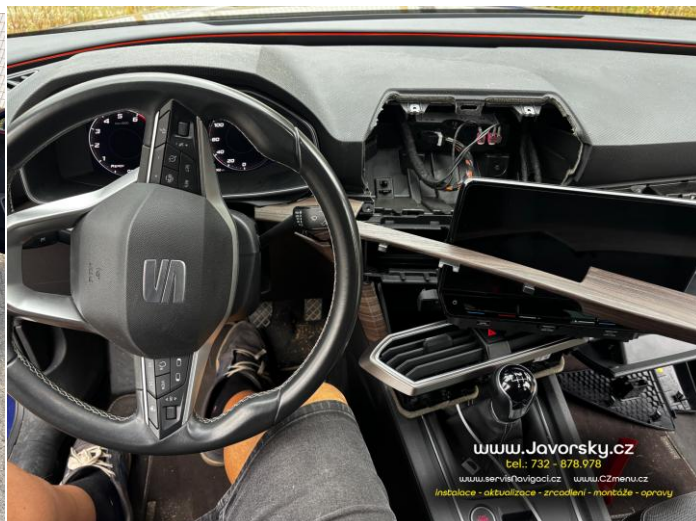
Zákazník dorazil na opravu displeje infotainmentu – zobrazoval pouze barevné pruhy, což je častá bolest vozů koncernu VW této generace. Nejdříve byl u autorizovaného dealera, kde výměnu včetně práce nacenili na necelých 40.000, ale následně jej poslali k nám... Displej demontován z vozu, rozložen na díly a vyměněn LCD modul. Vše složeno a zapojeno zpět. Celkový čas instalace cca hodina.
