**16.10.2026** Výměna vadného displeje infotainmentu v Hyundai Tucson 2019

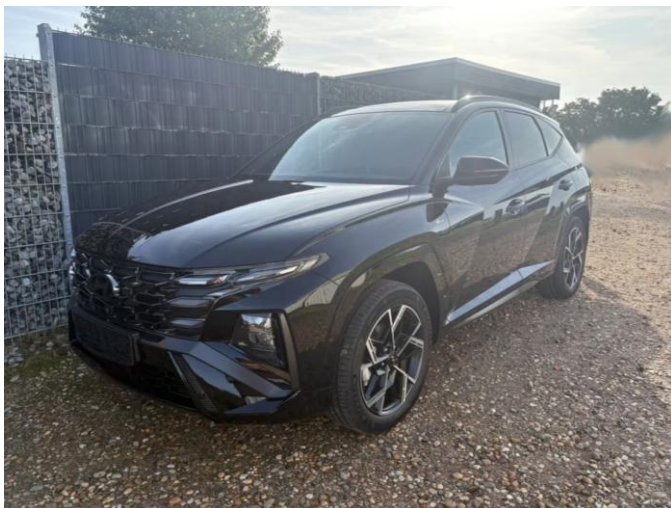
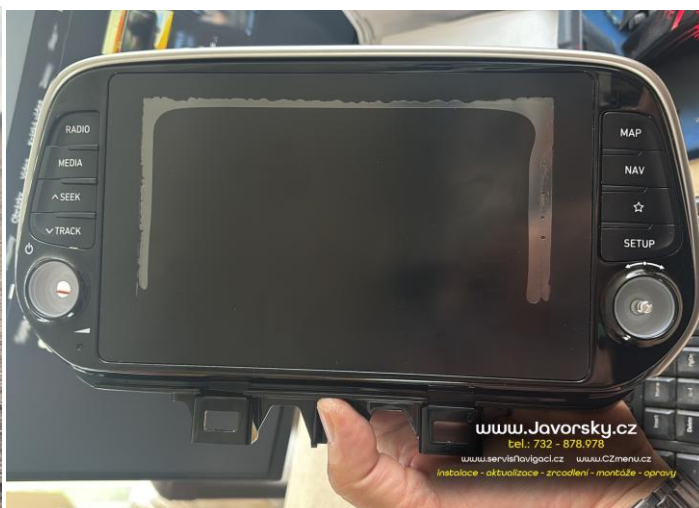
Zákazník přijel s již na první pohled viditelným poškozením displeje – objevily se bubliny a v některých místech nereagoval na dotyk, což je u novějších aut bohužel častý problém. Displej demontován z vozu, rozdělán a vyměněn zobrazovač. Vše složeno a zapojeno. Celkový čas instalace cca 2 hodiny.
