**22.10.2026** Výměna rádia za multimédia se zrcadlením ve Volkswagen Tiguan 2011

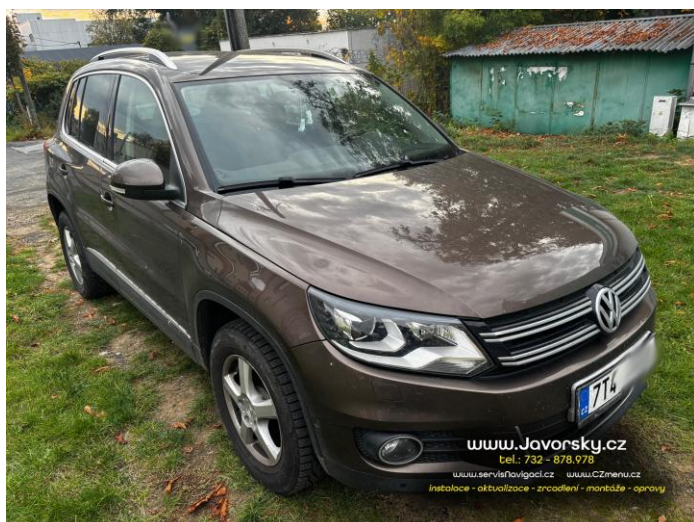
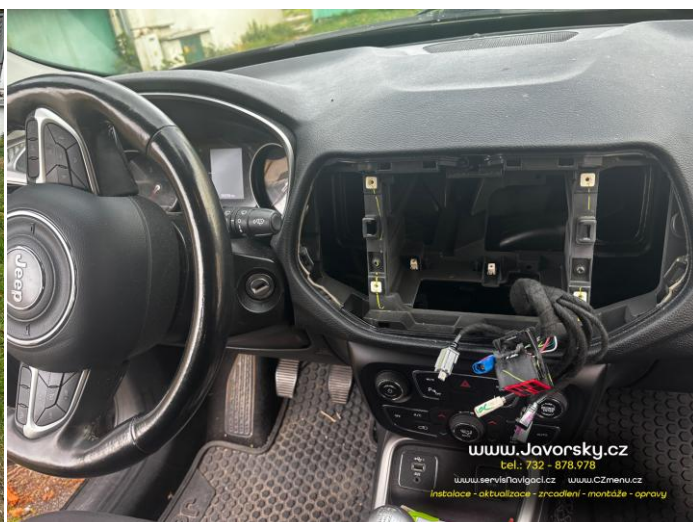
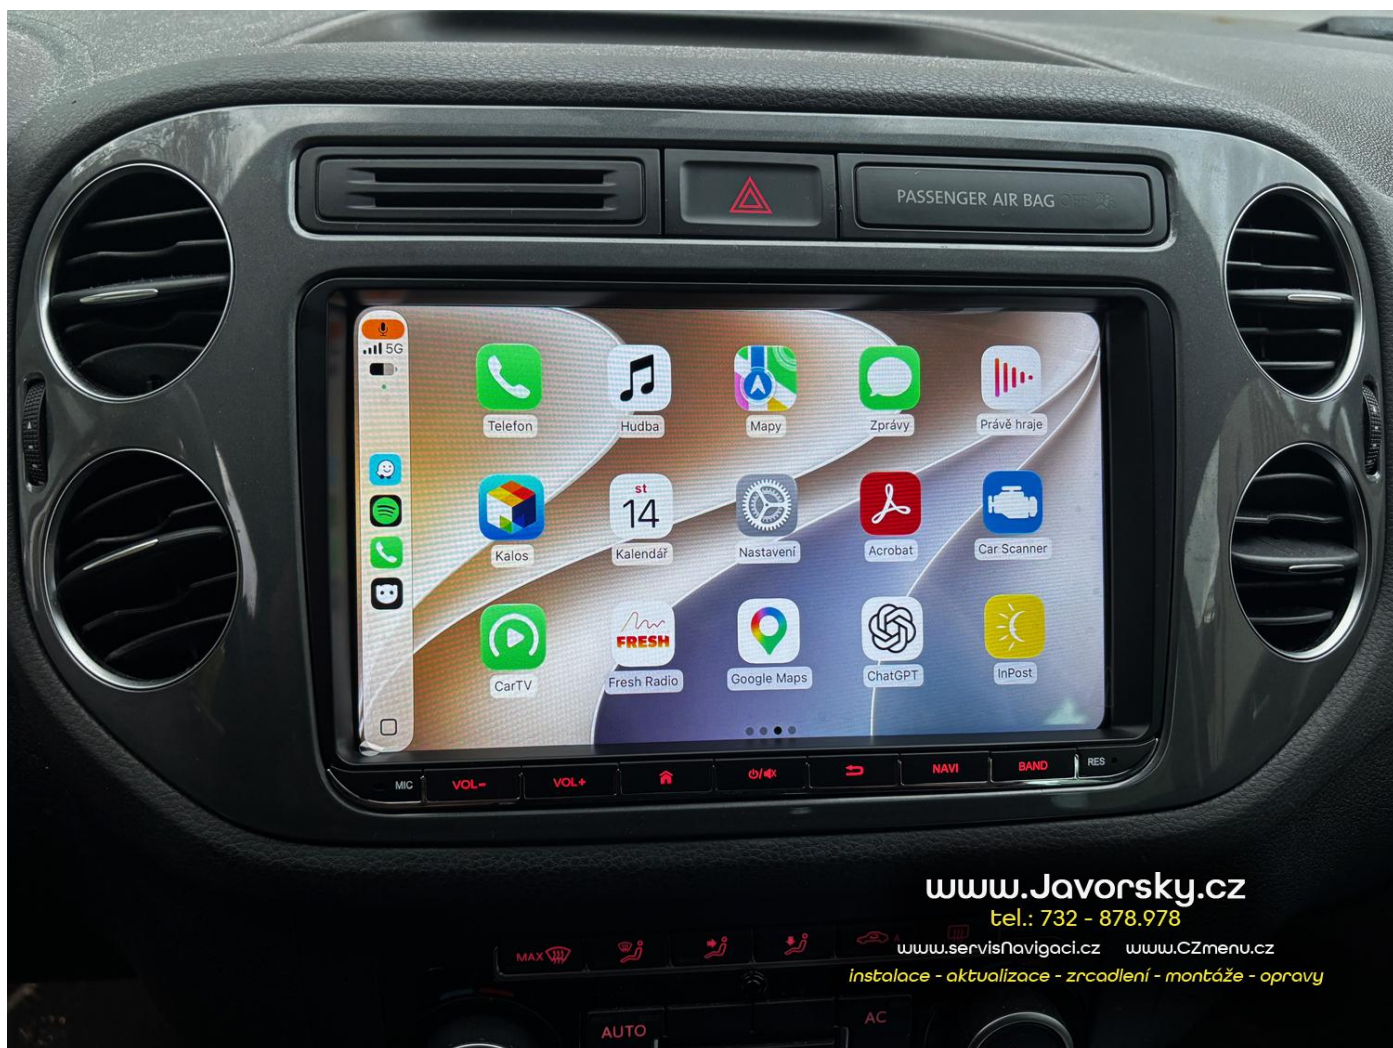
Zákaznice dorazila s požadavkem na výměnu původní navigace RNS 510 za něco moderního, ale se zachováním couvací kamery. Vybrali jsme 9" multimediální dotykový displej se všemi moderními funkcemi, a navíc i potřebný adaptér pro kameru. Demontovány části interiéru a palubní desky. Rádio demontováno, doplněna GPS anténa, WIFI anténa a externí mikrofon, a instalován multimediální dotykový displej s podporou bezdrátové zrcadlení mobilu Apple CarPlay i Android Auto. Vzhledem k možnosti instalace dalších aplikací přes Google Play je možno používat i Netflix, YouTube, atd. Rovněž zapojen adaptér pro originální couvací kameru a propojen s novým rádiem. Díky tovární kameře zůstává funkční i zobrazení vodících linek podle otáčení volantu. Celkový čas instalace cca 4 hodiny.
